# 金塘大桥 3 号主桥墩 ZK8 号钻孔事故处理技术

丁旭亭

(浙江省岩土基础公司, 浙江 宁波 315040)

**摘要:**针对金塘大桥 3 号主桥墩 ZK8 号钻孔烧钻断杆事故及事故处理不当发生的卡杆二次事故,认真分析了事故原因,制订了严密的钻具打捞方案,成功打捞了孔内钻具,为后续钻孔灌注桩的施工排除了障碍。介绍了事故状况及处理技术。

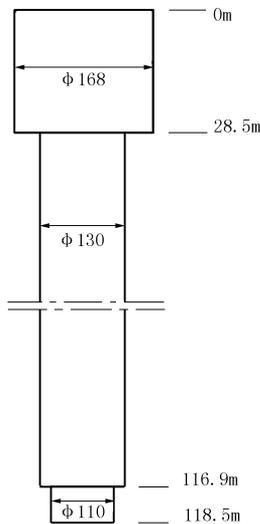
图1 钻孔结构示意图

### 3.2 钻孔结构(图 1)

(1)0~28.5 m,钻探平台及海水深度,下入 Ø168 mm 套管;

(2)28.5~116.9 m,Ø130 mm 合金钻头钻至中~强风化基岩;

(3)116.9~118.5 m,Ø110 mm 硬质合金钻头

钻进,  $\text{Ø}108$  mm 岩心管。

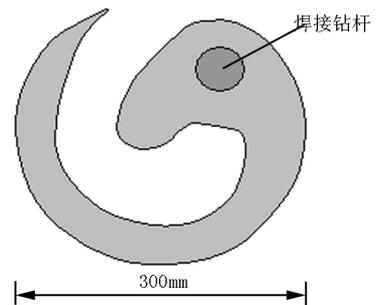
图2 钩子形状示意图

第五步: 卸掉提引器, 连接上主动钻杆, 开动钻机, 慢速回转扩孔钻进, 企图以此方法导正钻杆。钻进至 49.6 m 时明显感到钻机回转阻力增大, 甚至出现憋车现象。我们分析认为钻机回转阻力增大是钩子在土层中扩孔产生的阻力引起的, 属正常现象, 故继续钻进。结果, 经过几次憋车, 连接钻杆的钩子与孔内断杆已缠绕在一起, 钩子上下活动范围只有 50 cm, 造成二次卡杆事故。

$\text{Ø}300$  mm 钩子扩孔钻进阻力大的原因是孔内钻杆已弯曲变形, 不能正常导正, 而不是地层阻力。在钻机憋车的情况下继续强力钻进, 造成钩子与孔内断杆扭麻花一样缠绕在一起。

第四步: 通过提引器连接钻杆下入  $\text{Ø}300$  mm 钩子(钩子形状见图 2), 到 46.7 m 深度后, 一边转一边往下放, 在孔深 46.8 m 处碰到断杆;
