澄(江)一阳(宗)二级公路 K5 + 120 ~ 280 边坡治理

摘要:澄(江)一阳(宗)二级公路 K5 + 120 ~ 280 边坡受断层构造的影响,受雨季因素和上边坡坡度大以及不良地质现象影响,有发生蠕动滑移的可能。针对工程地质水文地质情况,采取了抗滑桩、喷锚护坡以及排水措施等进行综合治理,取得了良好的治理效果。介绍了该边坡的工程治理方案及施工技术。

Side-slope Treatment of Secondary Road of Chengjiang to Yangzong/Li Zhi-jiang (Kunming Branch, Yunnan Geological Engineering Survey & Design Institute Co., Ltd., Kunming Yunnan 650102, China)

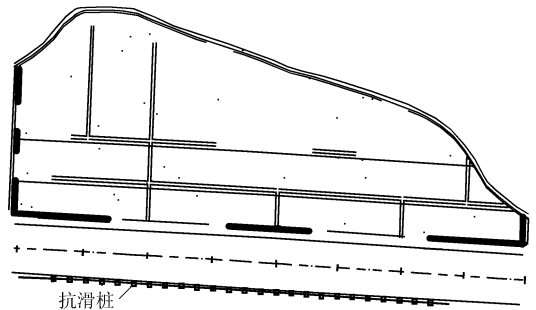
图1 边坡正面图

该段边坡治理工程位于澄江县阳宗镇以南约6 km的半山坡上。治理区地处阳宗—澄江北东向断裂带上,受断层构造的影响,岩石较破碎。场地属构造剥蚀中山地貌,地形较陡,地形自然坡度 $20^{\circ} \sim 35^{\circ}$,地势西高东低,地表土体疏松,植被稀少,局部有陡坎。边坡呈北东走向,坡面长160 m,坡高约96 m(见图1)。
