鄂尔多斯盆地西南缘供水井质量 恶化原因分析及对策

陶天才

(甘肃省地矿局第一地质矿产勘查院,甘肃天水 741020)

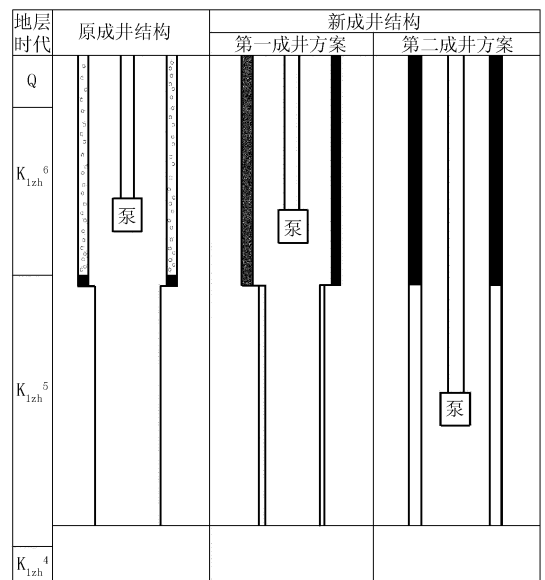
图 1 成井结构对比图

10 余年来,受气候变化及地表水减弱的影响,白垩系各含水岩组的承压水头和涌水量出现了不同程度的衰减,尤其是罗汉洞组承压水被大量开采,而补给源的补给能力有限,静止水位下降较严重,这是水井单井出水量减小的客观因素,而实际上部分水井出水量的减小,远远超过了自然衰减规律,甚至个别成了干井。通过对水量急剧减小的水井结构进行细致分析,发现罗汉洞组地层均为裸眼成井(见图 1),且裸眼孔径都小于 220 mm。实际上,罗汉洞组中的泥岩具水敏性,尤其是在盆地西部,钻进过程中泥岩缩径而发生的事事故数不胜数,所以说,水量减小的原因很可能是泥岩缩径,改变了局部井径而造成井水通道的变化。由于盆地西南缘地区经济欠发达,含水层裸眼成井将会使施工成本降低约 40%,在水井施工无序竞争愈演愈烈的情况下,用不顾工程质量简化井身结构的方法降低成本也就是见怪不怪了。

寻找出水井质量恶化的原因,对症下药,将会有效提高成井质量,延长水井使用寿命,大大降低地下水使用综合成本。针对水质恶化和水量减小的原因,我们提出了全孔段下管、水泥固井止水的成井方法。

目的含水层位置设置的滤水管是骨架式圆孔滤水管或桥式滤水管,泥岩部位设置实管封隔,能有效地保障钻孔直径不再变化。实际上泥岩层数较多,厚度最厚 10 m,最薄不足 1 m,在没有全孔段取心编录地层的情况下,薄层泥岩很难十分清楚的划分出来,所以,较薄层泥岩部位设置滤水管的情况在所难免,但从实际施工来看,该部分设置为滤水管也能起到保证直径的作用,对成井质量影响不大。之所以采取套管加水泥固井的方法止水,主要是为了加大止水厚度,避免涪川组承压水直接接触套管,当然,止水位置必须要准确。

考虑到当地居民和单位的经济承受能力和用水量的大小,井身结构分为 2 种(见图 1),其中第一种方案施工难度小,单位出水量也小,第二种方案施工难度较大,而出水量相对较大,同时,第一种方案比第二种方案节约成本约 25%。
