H020U 井钻进所遇问题及处理方法

摘要:土耳其贝帕扎里天然碱矿 H020U 井在造斜钻进和水平钻进过程中遇到井漏、钻头钻遇硅化灰岩层磨损严重、未绕过第一靶点 V020 而打中套管、井涌、仪器掉入裸眼、钻遇未知溶腔导致顶角下降, 方位偏离而导致未直接连通第二靶点等问题。针对这些问题进行了分析, 并提出了相应的处理方法, 最后成功地使 H020U 井连通第一靶点 V020 井和第二靶点 V020U 井。

H020U 井是土耳其贝帕扎里天然碱矿三期钻井工程中施工的其中一口水平井。其主要目的是连通第一靶点 V020 井和第二靶点 V020U 井。V020 井是一口老井, 钻至碱层 L3, 井内下有表层套管、生产套管和中心管。生产套管下至 L3 顶板以下 20 cm。V020U 是三期钻井工程施工的一口直井, 钻至碱层 U6。V020U 在施工期间出现过井涌现象, 从井内返出大量油。后经分析, 其与目标矿层是 U6 的 H019 井连通, 所以分析 V020U 在 U6 层存在很大的溶腔。

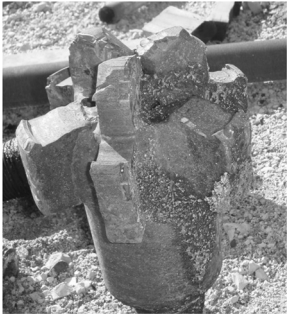
经分析决定提钻再次下入三牙轮钻头扫孔。由于三牙轮钻头磨损严重,因此在三牙轮钻头的保径部位用耐磨焊条点焊进行处理,增大其直径到 204 mm 左右,下钻扫孔至井底。然后提钻换刮刀钻头继续钻进,刚开始几米钻进速度很快,10 min 左右钻进 1 m,可是钻进几米后,钻具突然抖动很厉害,这说明还有硅化灰岩夹层。钻具抖动过后,继续钻进 2 m 左右,钻进速度突然变慢,从 1 m/10 min 左右变为 1 m/70 min,连续几米进尺都很慢。分析原因有 2 方面:第一,钻头泥包严重;第二,钻头被损坏,降低了对岩层的切削破碎能力。针对这 2 方面原因,决定再观察几米,可是后面几米进尺还是特别慢,因此提钻检查钻头。结果发现钻头没有泥包,而是磨损非常严重(见图 2)。对比新的刮刀钻头(见图 3),发现严重磨损的刮刀钻头基本上丧失了对岩屑的切削破碎能力。这种不可预测的薄硅化灰岩夹层大大的增加了工作量,也增加了钻头的损坏程度。因此在以后的施工中,钻遇这样的地层时,通过观察进尺速度以及钻具的抖动情况,及时作出是否更换钻头的决定。

图2 严重磨损的刮刀钻头
