# 江雄水库新建大坝渗漏成因分析与处理

**摘要:**江雄水库蓄水初期,随着库水位逐渐上升,观测孔内水位高,坝下游陆续出现的渗漏量不断增大,量水堰最大渗漏量达到 300 L/s 的异常现象,影响大坝安全。通过大坝监测系统、电法探测、连通试验等成果,分析了坝基、绕坝、溢洪道、输水洞等渗漏主因,查找到主要渗流通道,为大坝堵漏处理方案设计提供了决策依据。还提出了安全渗流对保护下游生态有巨大作用的观点。

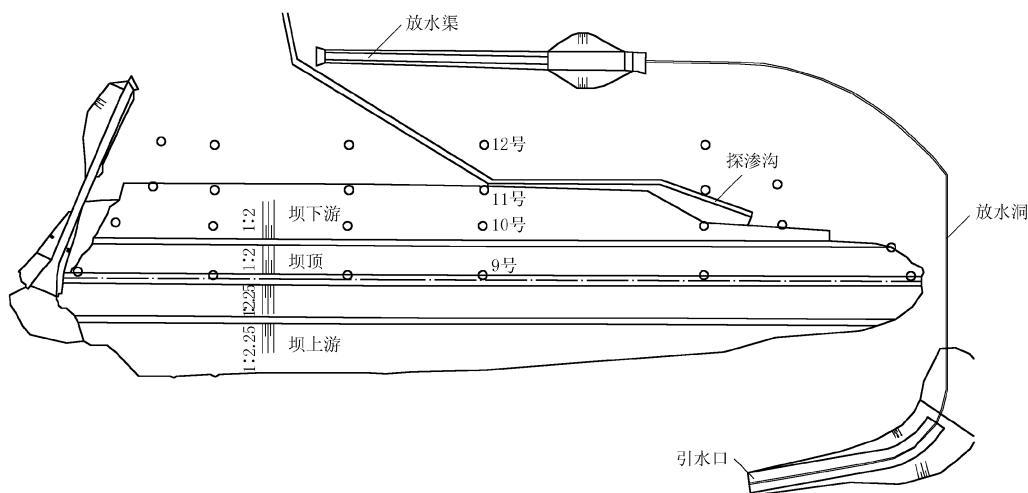
图1 大坝浸润线监测孔平面布置示意图

大坝渗流监测布置有 6 个断面,共 24 个浸润线

监测孔,见图1。监测仪器有水位传感器、绕坝渗流监测孔、渗流收集三角量水堰。新增探渗沟1条,探

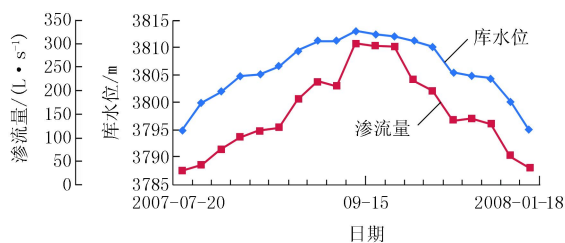
图2 库水位与渗漏量关系变化曲线图

库水位与量水堰观测到的渗漏量之间,大致呈正相关关系,见图2。库水位高,渗漏量大,库水位下降,渗漏量随之减小。

2007年7月31日~8月3日,库水位从3804.90 m上升到3806.60 m时,库水位上升1.7 m,渗漏量由95 L/s增加到115 L/s,渗流量增加20 L/s;库水位上升1 m,渗流增量约11 L/s,渗流增量

与库水位增量比值约11:1。

2007年8月3日~9月16日,库水位从3806.60 m上升到水库最高水位3813.12 m,渗漏量由120 L/s增加到最大渗流量300 L/s。库水位上升6.52 m,渗流量增加约180 L/s,渗流增量与库水位增量的比值约28:1,库水位上升1 m,渗流增量约28 L/s,说明高水位下,渗流量变化明显。

库水位在3798 m以下时,未见量水堰有明显水流现象,其流量减小几乎为零,说明量水堰高程以下渗漏量,无法获取监测数据,此前观测到的最大渗流量仅是“相对值”,实际渗漏量要大于“相对值”。

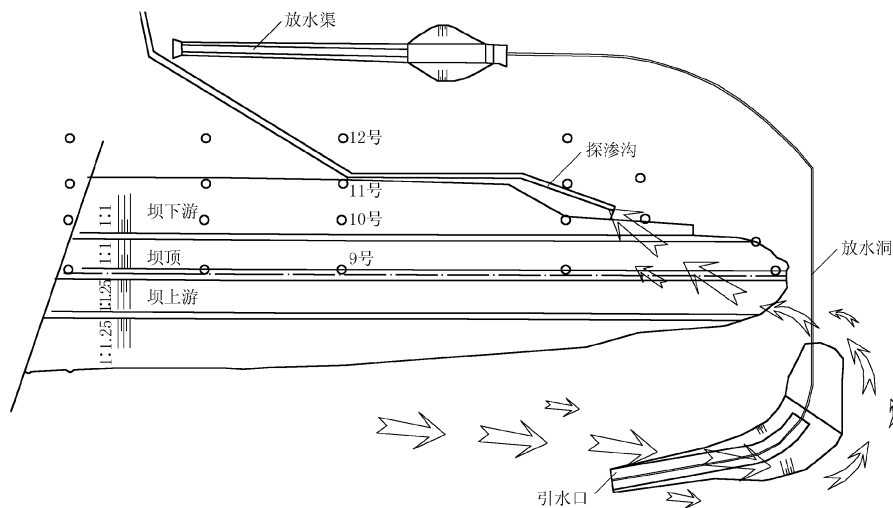
图 3 右坝肩渗源路径示意图

库水位上升期间,迎水面和背水面观测孔内水位随库水位上升而逐次抬升。库岸水位升高,库水沿输水洞山体原生古泉水通道、破碎带、裂隙等导水

构造,以近似平行坝轴线方向,流动一段路径后,遇阻隔岩层,转向流入坝下游洼地“探渗沟”内,这是大坝绕渗水流的主要渗源路径,见图 3。

(1)右岸,0+558~716原孔距1 m的单排灌浆段,再进行加排灌浆,按孔距1 m,排距0.5和2 m两种型式布置;轴线向上游偏移1 m。

(2)右岸0+716~770原孔距2 m的单排灌浆段,再进行加密灌浆,孔距按1 m布置。

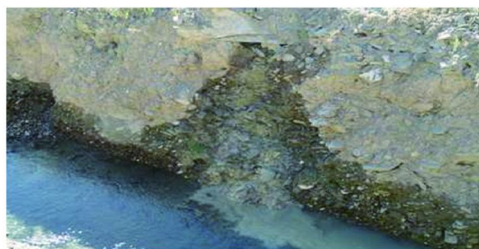
堵漏处理时,主要串浆位置发生在坝基防渗墙顶接触带或以下25~40 m部位。桩号0+479,灌浆28~30 m处时,探渗沟0+467串浆;0+493灌浆43~46 m处时,探渗沟0+430串浆,见图4。串浆现象表明,坝基、右坝绕渗探测无误,其堵漏效果明显。

图4 桩号0+493处灌浆,探渗沟0+430处串浆
