北京百泉山风景区崩塌地质灾害防治方法分析

摘要:以北京百泉山自然风景区不倒翁景点附近的崩塌地质灾害为例,系统介绍该处危岩带(体)规模、特征、破坏模式、危害程度等情况,并根据其地质灾害特点、发育程度及沟谷内交通等条件,对多种治理方案进行分析、比选,最终选择了对危岩带上部反倾区进行削方,清除危岩体及陡壁坡面浮石、松动岩块,对危岩带采用挂主动防护网的治理措施。本治理方案可为类似山谷型自然风景区地质灾害治理工作提供一定的借鉴。

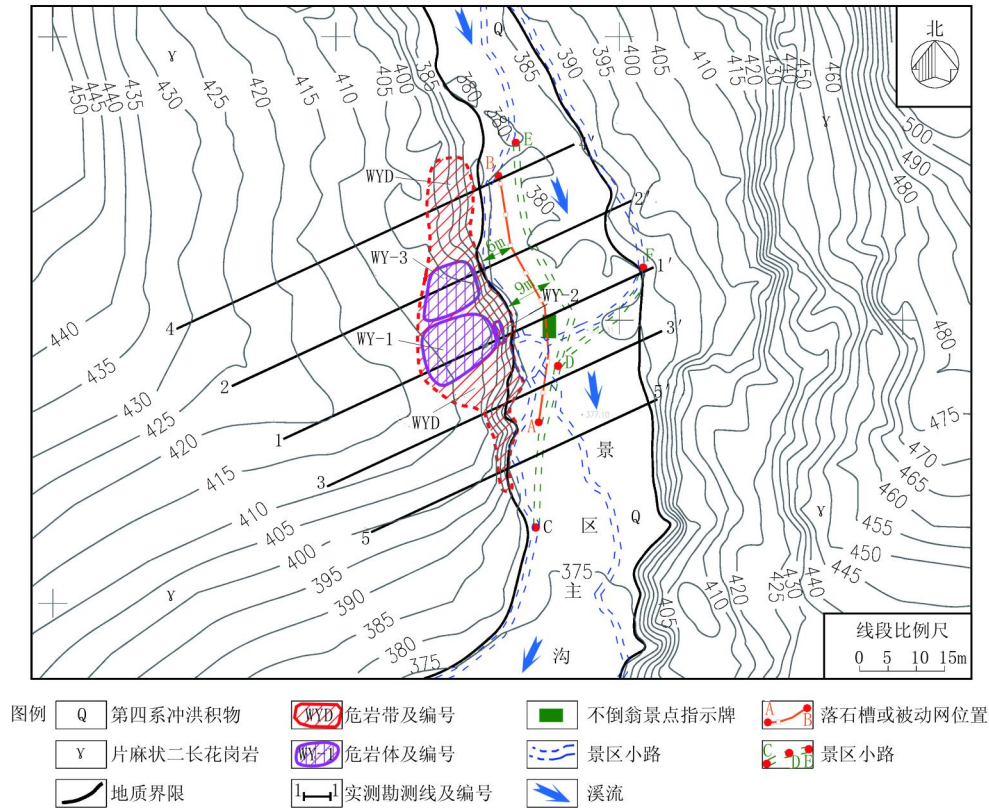
图1 崩塌地质灾害勘查及治理设计工程地质简图

本灾害点存在1处危岩带,其内发育3个危岩体。危岩带面积达1500 m²,危岩体总体积约587.4 m³。如图1所示。

本灾害点为一岩质坡体,岩石为微风化片麻状二长花岗岩^[2],坡体走向近南北,坡面近于直立,中段坡面上部反倾,坡面高度22~33 m,坡面岩体节理裂隙极为发育,致使坡面岩体较破碎,并分布有大量松动岩块及凌空岩块,形成危岩带(编号:WYD),危岩带沿坡面水平长度约60 m,危岩带高度13~28 m,沿坡面分布面积约1500 m²,危岩带内发育3个危岩体(编号:WY-1、WY-2、WY-3)。

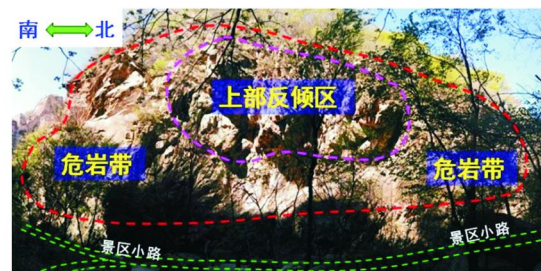
图2 不倒翁景点附近崩塌地质灾害点现状全貌图

3个危岩体总体积为587.4 m³,根据相关规范,本灾害点危岩体规模已达中型^[3-4]。见图2、图3。

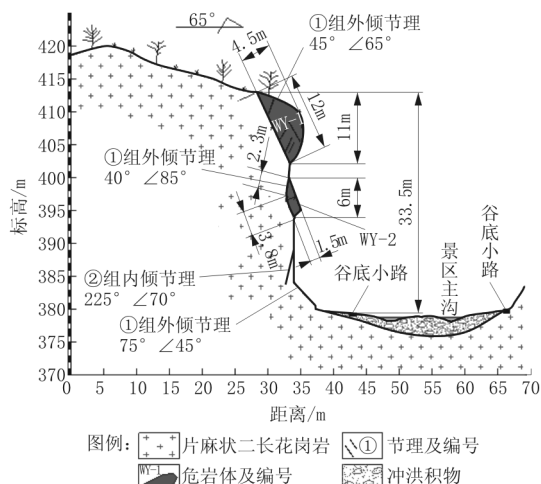
图 4 危岩带(体)剖面图(1-1 剖)

危岩体 WY-1 的三维空间边界状态:危岩体背后的外倾节理基本完全贯穿,危岩体南侧呈凌空暴露状态,其北侧的侧向节理发育相对较差,认为本危岩体崩塌破坏模式属滑移式崩塌。见图 4。

危岩体 WY-2 的三维空间边界状态:危岩体的左右两侧及下方均呈完全暴露状态,其背后的外倾节理已贯通长度约 3.8 m,向上未贯通长度约 2.3 m,仅靠其背后尚未完全贯通的外倾节理来支撑着,认为本危岩体崩塌破坏模式属坠落式崩塌。见图 4。

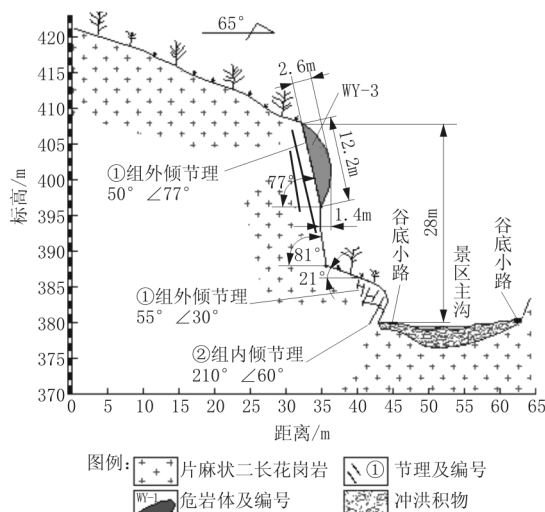
图 5 危岩带(体)剖面图(2-2 剖)

危岩体 WY-3 三维空间边界状态基本与危岩体 WY-1 相同,认为本危岩体崩塌破坏模式属滑移式崩塌。见图 5。
