北京某景区崩塌灾害隐患点治理方案设计思路

赵云峰, 张涛*, 刘文清, 朱忠纪
(北京市地质工程设计研究院, 北京 101500)

Design of the treatment plan for rockfall hazards in a scenic spot in Beijing

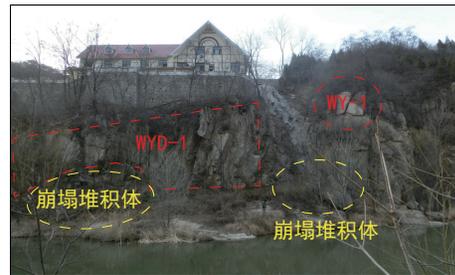
本灾害点处于百泉山风景区门口西侧的河边西
岸,灾害点所在坡体走向近南北,坡向近正东,长度
约70 m,坡面陡立,陡壁高度约21 m,平均坡度75°~
85°,坡面下部略显平缓,平缓处植被发育。山坡陡壁
基岩裸露,岩体节理裂隙极为发育。陡壁东端坡顶
处存在危岩体,编号为WY-1,景区餐厅下方的陡壁
处存在1个危岩带,编号为WYD-1,并且在该山坡坡
脚堆积了大量崩塌堆积物。详见图1~3。其类型为
小型崩塌地质灾害。

图1 地质灾害隐患点(河西侧)远观

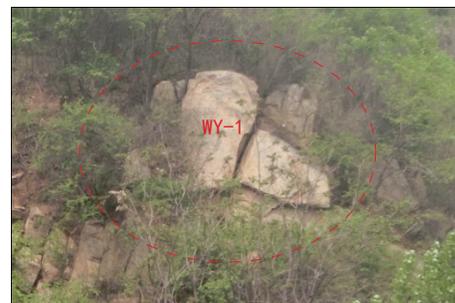
危岩分布高程245~248.5 m,高度2.5 m,水平
宽度3 m,沿坡面长度3 m,体积22.5 m³。山坡顶部
坡面产状131°∠27°,腰部坡面产状131°∠75°,崩塌
方向131°,其物质成分为燕山晚期片麻状二长花岗
岩。该危岩体发育2组节理:其一为外倾节理,张
开,节理面粗糙、略呈坡状起伏,产状170°∠25°,长
度2~3 m,开口缝宽2~5 mm。根据附近节理发育
程度,认为此节理自危岩体下端沿坡面向上已全部
贯通。在危岩体下端此节理已发育成“楔形缝”,缝

图2 危岩体(WY-1)近观

开口宽 20~200 mm,经风化淋漓,充填物多已坠落。在危岩体侧面可见到此组节理,缝隙中已充满粉土、岩屑。此组节理的存在起到将坡面上的危岩体自上而下滑动的作用。其二为侧向节理,张开平直,裂隙长约 2~3 m,密度 1~2 条/m,风化淋漓后缝宽 200~250 mm,充填少量粉土、岩屑,产状 260°∠60°。此组节理的存在起到将坡面上的危岩体自左右两侧切断的作用。

该危岩体目前处于稳定状态,在暴雨或地震等诱发作用下,坡面上的危岩体可能向下滑动滚落,极易发生滑移式崩塌地质灾害^[2]。剖面图详见图 4。

危岩体稳定性评价结果: 危岩体在自然状态下, 稳定; 在暴雨状态下, 基本稳定; 在地震状态下, 稳定。由于景区餐厅位于危岩体上方, 在自然情况下危岩体处于稳定状态, 但在暴雨状态下, 处于基本稳定状态, 说明危岩体在长时间雨水冲刷和不断风化的情况下, 会存在一定的风险隐患。结合危岩体上方人类活动频繁, 从安全角度考虑, 需要进行治理, 消除地质灾害隐患。计算结果见表 1~3。

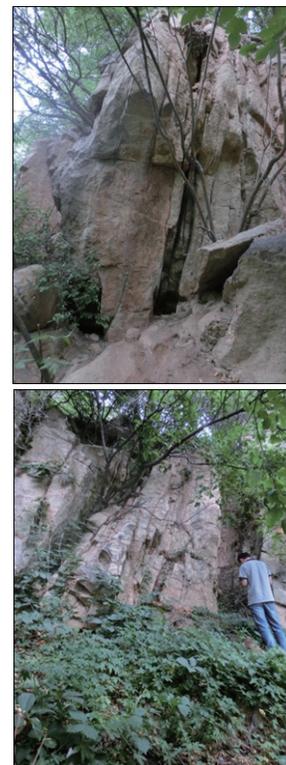
图3 危岩带(WYD-1)及大型裂缝、塌陷岩腔近观图

危岩带位于景区餐厅东侧的陡壁处,整个边坡上部为浆砌石重力挡墙,中部为近直立的裸露基岩

岩壁,分布高程 231~245 m,相对高差 14 m,下部坡脚附近坡度较缓,堆积较厚坡积物,再下方为河边小路及河道。在直立的裸露基岩岩壁处,节理裂隙极为发育,坡面岩体较为破碎,形成危岩带,尤其侧向节理最为发育,向坡体内部延伸较大,坡面上常形成凹陷沟槽及大小不同的裂缝,对坡体上方附近的以坡体基岩作为基础的餐厅具有一定隐患(参见图 4)。

由表 4 可知, 本灾害点危岩带(WYD-1)坡面上的松动岩块崩落的最大总动能为 125.54 kJ, 最大弹跳高度为 1.2 m, 最大影响距离为 13.8 m。因此, 附

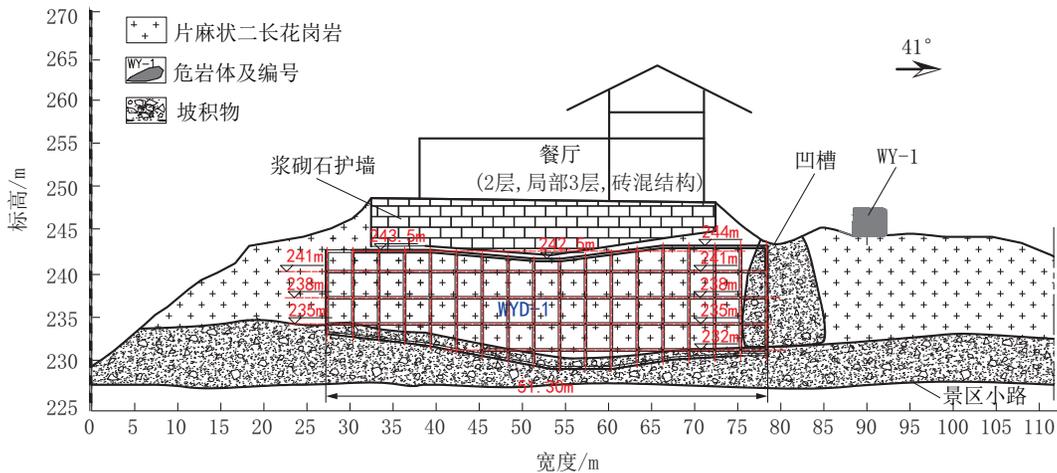
危岩所在处的山坡下方坡脚存在崩塌堆积物,主要为大小不等的岩块及碎屑,岩块形状不一,最大达 1.5 m×2 m×0.8 m,现存堆积方量约 50 m³,堆积物已超覆到原景区小路,对景区进出游客的人身安全构成较大的危害(参见图 4)。

图 4 隐患点地质灾害地质剖面

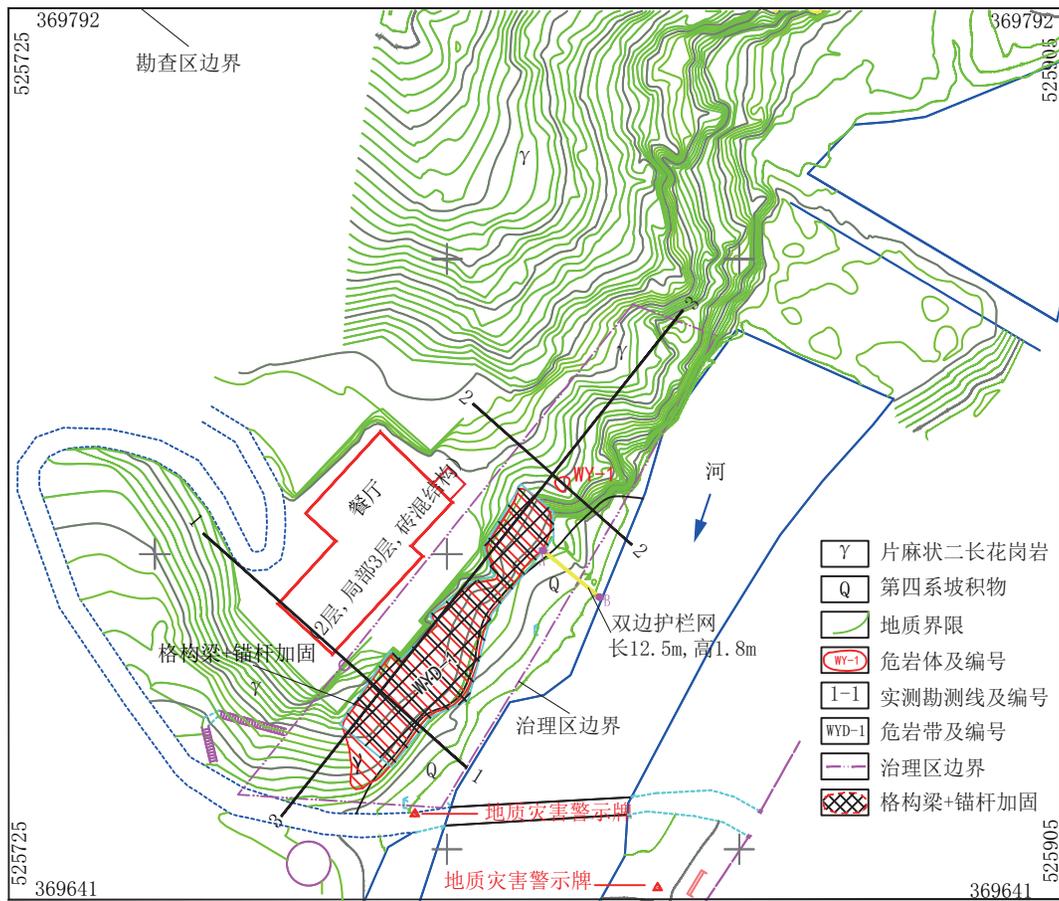
图6 崩塌隐患点治理工程平面布置

宽缓处存在的危岩进行人工清除,减轻中、小型危岩体隐患;将危岩带采用格构锚固护坡系统进行主动防护,防治边坡危岩块崩落;对危岩体进行裂隙加固并设置双边护栏网和警示牌禁止游人靠近,防止崩塌灾害造成人员伤亡。治理方案详见图6~10。

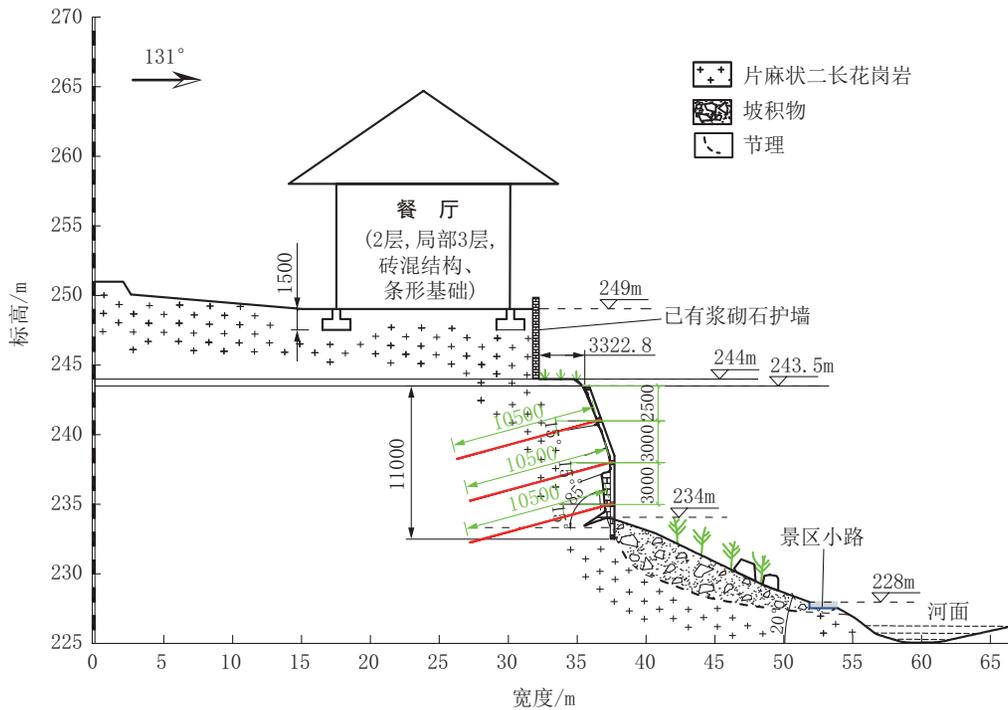
图7 危岩带治理工程纵剖面(1-1)

锚杆设计为全长粘结型,设计长度 $L=10.5\text{ m}$,锚孔直径 $D=90\text{ mm}$,锚杆采用单根直径25 mm的HRB400钢筋,锚杆设置在格构节点上,根据地形条件,设置锚杆3~4排,共63根,锚杆倾角 $\alpha=15^\circ$ 。

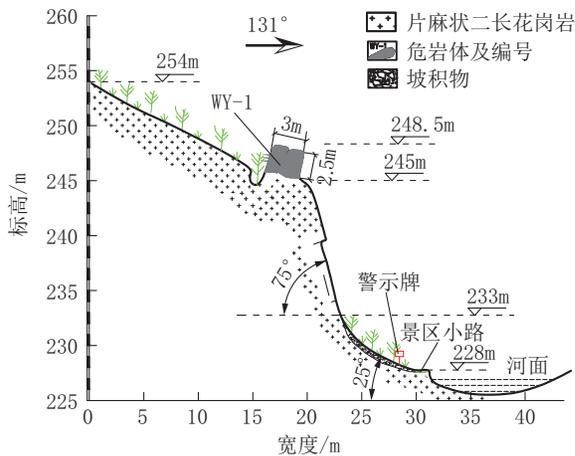
图8 危岩体治理工程纵剖面(2-2)

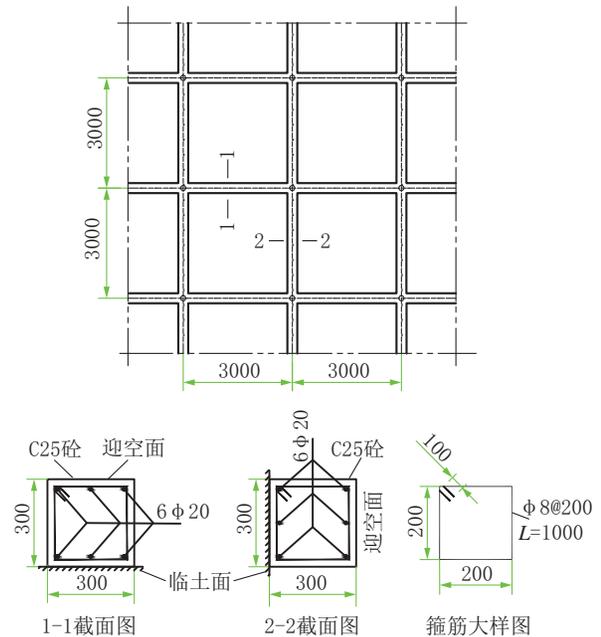
图9 格构梁及配筋示意

根据计算结果,格构梁配筋为:上部纵筋为HRB400钢筋3根(Ø20 mm);下部纵筋为HRB400钢筋3根(Ø20 mm);箍筋为HPB300钢筋Φ8@200。

格构梁在坡面呈正方形布设,格构梁截面 300 mm×300 mm,采用 C25 混凝土浇筑;格构梁间距 3.0 m×3.0 m,格构节点处设置锚杆,锚杆间距为 3.0 m;格构梁底梁需全断面设在岩层上;格构梁底设垫层进行找平。

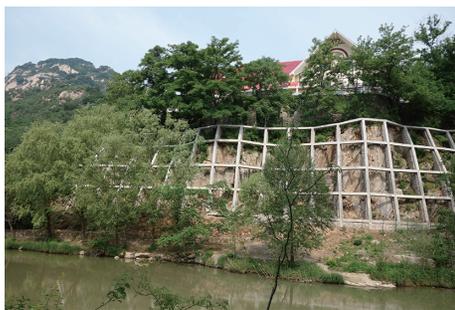
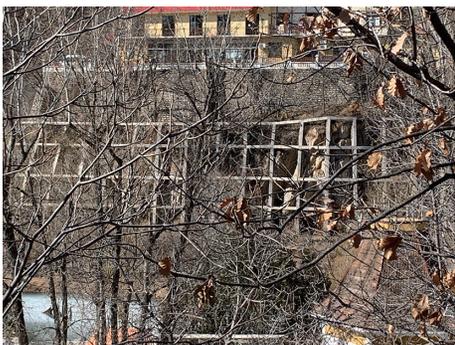
图11 工程治理效果

(a) 竣工验收图 (2018年)

(b) 现状图 (2021年)

该隐患点治理方案经过专家评审后进行实施治理,通过统筹安排和精心施工,工程已于2018年竣工并通过验收,治理效果获得相关专家的高度认可,工程治理效果见图11。该隐患点的治理思路完全符合预期效果,消除了安全隐患,同时也保留了景区的特色,对类似景区治理提供了借鉴和参考。
