王洼103-1号水文地质钻孔极其复杂事故的处理

吴兴荣, 夏炎*

(宁夏回族自治区煤炭地质局, 宁夏银川 750011)

摘要:王洼103-1号水文地质钻孔施工过程中出现沉砂卡钻,在处理卡钻事故过程中又使套铣筒也被卡在钻孔内,强力起拔套铣筒,造成断裂,且断口不平整、倾斜靠边,形成了极其复杂的孔内事故。事故原因是泥浆中含沙量过大所致。另外处理钻铤卡钻时下入的表层套管直径偏小,也给后期处理事故造成了很大困难。根据孔内事故特点,制定了先起拔表层套管,更换大直径表套,再套反套铣筒、钻铤的处理方案。为此专门设计制作了起拔表层套管钻进的主动钻进钻杆、钻头;设计加工了加长套铣筒、扶正事故套铣筒的扶正工具等,及时成功处理好了本次超复杂卡钻事故。本文详细论述了钻孔事故的处理过程及措施,总结了事故教训和处理经验,对于处理类似卡钻事故具有指导和借鉴意义。

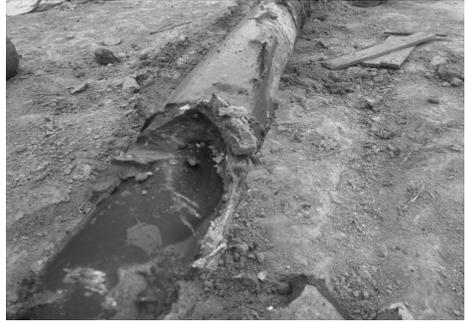
通常把钻探工程施工过程中发生的,导致钻孔不能正常钻进的各种故障统称为孔内事故^[1-2],该钻孔一开钻进至426 m处,钻铤被卡,发生孔内卡钻事故。本钻孔采用SPJ-1500型水文钻机施工,钻具组合为: $\Phi 216$ mm钻头 + $\Phi 159$ mm钻铤8根 + 变径接头 + $\Phi 89$ mm钻杆 + $\Phi 121$ mm主动钻杆。当时初步判断为砾岩层段的砾石掉入孔内导致钻铤被卡事故,处理上来看套铤筒内壁与钻铤外壁环空中被厚层泥砂全部填满(见图1),最终认定是由于泥浆性能不好,造成沉砂卡钻^[3]。采用了倒扣方法处理,倒扣时从钻铤与钻杆变径接头处返开,孔内留有8根钻铤和钻头,孔内事故钻铤上部位置对应孔深为353.4 m处。

图1 $\Phi 194$ mm套铤筒与钻铤之间的沉砂

(3)原来认为 $\varnothing 194$ mm套铣筒与钻铤是卡料卡死,结果是泥浆中的含砂量过高形成的沉砂卡钻(见图1)。出现卡钻后,先分析可能出现的卡钻类型,再对现场泥浆性能进行测定、现场物品清点,一一排除,最终确定卡钻类型,再定处理方案,否则着急想当然认定卡钻类型就会犯错误,处理方法就会出问题。

(4)处理事故时要保证泥浆的含砂量 $<4\%$,泥浆性能必须优化;

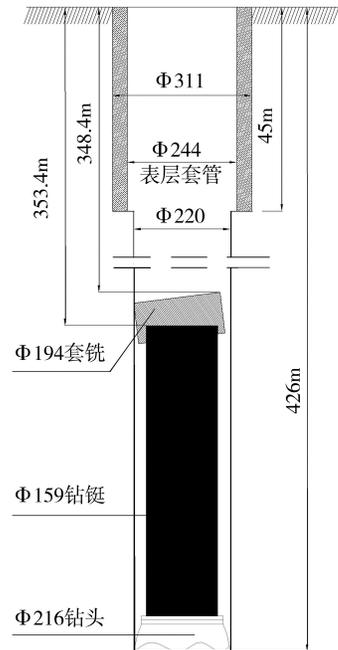
图2 事故位置

孔至353.4 m处上钻,再下入 $\Phi 194$ mm套铤筒套扫,套扫长度为9 m(孔段353.4~362.4 m)。套扫时没有对泥浆性能做调整,套扫单根结束后,由于操作不当,在关闭泥浆泵后提升 $\Phi 194$ mm套铤筒,提升时遇到阻力,钻具上提5 m时,阻力变大,强力起拔造成 $\Phi 194$ mm套铤筒顶部焊接的钻杆接头从焊接点拔断, $\Phi 194$ mm套铤筒留在孔内,套铤筒事故头顶部位置对应孔深为348.4 m。事故位置见图2。

铤及9 m长 $\text{O}194$ mm套铤筒,由于是强力拔断,套铤筒断口不平整,给下步处理造成了困难;另外,因套铤筒和钻杆接手焊接时,焊接了10 mm加强筋,套铤筒焊接处外径为 $\text{O}214$ mm,必须用 $\text{O}244$ 套铤筒套扫,所以必须起拔 $\text{O}244\times 6$ mm表层套管45 m,才能进行下步施工,使事故变得极其复杂。

通过多次讨论,确定起拔全部 $\text{O}244\times 6$ mm表层套管,下入 $\text{O}325\times 8$ mm表层套管;再用 $\text{O}295$ mm钻头扩孔至事故头位置起钻;再下入18 m长的 $\text{O}244$ mm套铤筒,套扫孔内 $\text{O}194$ mm套铤筒及上部第一根钻铤,套扫完成后起钻;再下入 $\text{O}127$ mm反丝丝锥,从上部第一根钻铤丝扣处上扣,从该钻铤下部反开,把此钻铤和套铤筒一起打捞上来;然后用 $\text{O}194$ mm套铤筒套扫一根反出一根钻铤,直至全部处理完事故钻铤及钻头的技术方案。

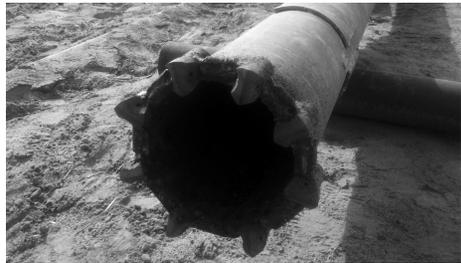
图4 风镐钎头钻头

采用 $\text{O}325\times 8$ mm套管作钻杆进行钻进,用 $\text{O}325$ mm套管自制合金钻头,钻头直径385 mm,透扫时轻压慢转,钻压控制在1~3 kN,转速为钻机最低转速,每钻进5 m,至少提钻活动一次,遇到强大阻力,先分析原因,找出问题,再进行施工。每套扫完一根后,提起 $\text{O}325\times 8$ mm套管加工的主动钻具(以下简称改制后立轴),用气割割断套管与改制后立轴的连接,焊接 $\text{O}325\times 8$ mm套管,再焊接改制后立轴正常套扫。当套扫至26 m左右出现不进尺现象,提钻检查钻头,发现钻头底部硬质合金掉入孔内,套管内壁有硬物划切现象,切痕规矩,推测是因掉落的硬质合金致伤,对后面的透扫影响严重,决定改用风镐钎头代替硬质合金制作的钻头(见图4)进行透扫,套扫深度为47.5 m。套扫到位后,开始起拔 $\text{O}244$ mm套管,对起拔出的套管进行丈量复核,确认

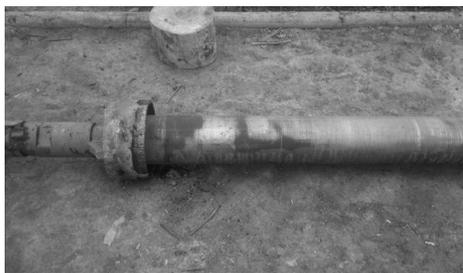
图5 套铤筒扶正工具

据 $\text{O}244\text{ mm}$ 套铤筒硬质合金磨损情况分析,判断留在孔内事故 $\text{O}194\text{ mm}$ 套铤筒已经倾斜靠边,必须对孔内事故 $\text{O}194\text{ mm}$ 套铤筒进行扶正。

(4)扶正 $\text{O}194\text{ mm}$ 套铤筒及套反。为了扶正 $\text{O}194\text{ mm}$ 套铤筒,特在现场制作了套铤筒扶正工具(见图5)。扶正器下部用 $\text{O}168\text{ mm}$ 无缝管,长度为 3 m ,收口为锥形,上部采用 $\text{O}244\text{ mm}$ 无缝钢管,长度为 0.5 m 。扶正工具下放到位后,开车慢转,加压钻进 0.1 m ,扶正 $\text{O}194\text{ mm}$ 套铤筒。扶正套铤筒钻进工作结束后,上下活动钻具,在事故头位置没有阻力,验证事故套铤筒已被扶正,提升孔内全部钻具。
