从矿山充填钻孔充填管断裂事故探讨其施工技术

摘要: 矿山充填钻孔系统是矿山采空场充填的新方法,其充填钻孔及充填管安装质量的好坏,将直接影响到矿山充填系统寿命及功用。结合一个钻孔充填管断裂事故,在分析其原因的基础上,探讨矿山充填钻孔的施工技术及施工注意事项。

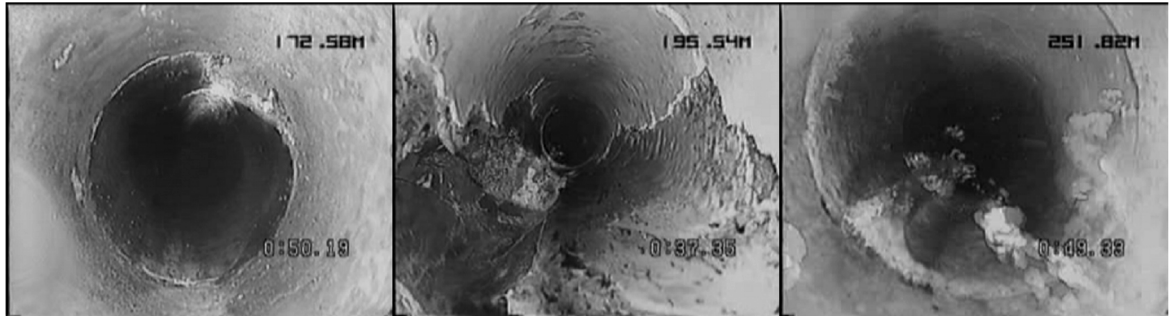
图 1 1 号孔摄像截图

经过观察 1 号孔的检测录像(见图 1),发现主要断裂处位于距孔口 195 ~ 196 m 处,断口在充填管

的连接处以下,管壁一侧全部磨穿,由于周围岩石比较破碎,冲出了一个比较大的洞,可以清晰看到周围的岩石,并且有水从岩石中冒出;在距孔口 172.7 m 处,管壁也有一个比拳头大的洞;在 252 m 处两根管的连接处出现涌水现象,在这位置以下的管壁的一侧发黄,一直延伸到孔底。整个充填管的管壁,都有内衬陶瓷脱落的现象,局部位置脱落面积比较大。

孔方位角变化不大,不能出现像 1 号孔那样纠斜时钻孔偏斜急剧变化的情况。1 号孔在施工中钻孔出现了偏斜,在 183 m 开始纠斜,218 m 纠斜完成。由于纠斜力度比较大;纠斜前钻孔顶角为 4° ,方位角为 212° ,到 215 m 时,顶角 0.8° ,方位角变到了 65° ,该段充填管倾斜的较大,充填料浆对其磨损比较大,容易出现磨穿,并且该部位的岩层比较破碎,磨穿后破碎的岩石进入充填管造成了堵管事故。2 号孔同样进行了纠斜,由于造斜的位置提前了(107 ~ 158 m),且造斜的幅度没有 1 号孔大,造斜段的岩层不太破碎,故 2 号孔的状况好于 1 号孔。因此,纠斜时必须实施定向钻进,而不是简单的纠正顶角,保证充填管过渡比较圆滑,延长寿命。

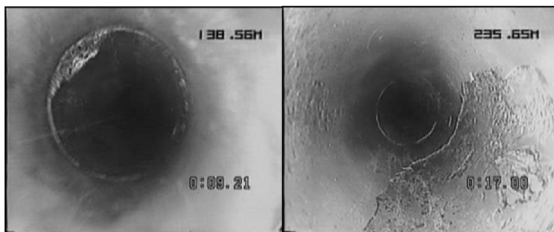
图 2 2 号孔摄像截图

2 号孔内出现内衬陶瓷脱落现象(见图 2),有些部位面积也比较大,如在 235 m 处就出现了大面积的脱落。自 190 m 处开始孔壁有水流下,水量是逐步变大的,没有发现象 1 号孔那样有水明显流出的地方。

全,出现漏焊现象。这是 2 号孔出现涌水的原因之一。因此,焊接时焊缝必须透彻饱满无包渣,多层施焊,确保连接牢靠、耐压不漏水。

(4) 充填管选材存在一定的问题。在安装充填管的过程中,在钻孔中的充填管是一个弹性体,其下部支撑在孔底,上部吊在提升设备上。在压力的作用下充填管柱类似于大螺距弹簧状。由于使用的是内衬陶瓷的复合管,虽然陶瓷的耐磨性比较好,但是其具有比较脆、抗震性差、没有弹性等缺点,在弯曲的钻孔中,外层钢管的弹性弯曲,造成内衬陶瓷容易脱落,陶瓷脱落后接口处容易磨损造成管壁开裂穿孔。选用更合适的管材,更可靠的连接方式,比如可以使用塑钢复合管,用法兰连接等方案;选择工程地质条件比较好的位置作为施工地点以免出现同样的问题。
