公路双连拱隧道常见病害防治

摘要:通过对公路双连拱隧道的结构、施工特点及其常见质量病害成因的分析,提出了隧道质量病害的防治措施。

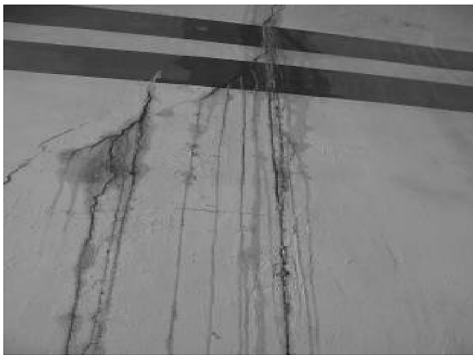
连拱隧道施工多采用三导坑或多导坑先墙后拱法施工。即洞口明挖和支护完成后,在超前支护(管棚或锚杆)保护下,先进行中导坑、侧壁导坑的开挖、支护,再进行中隔墙和侧墙的施工,根据中隔墙的不同结构形式又采用不同的施工方法,墙体完成后再进行拱部和核心部位岩体的开挖,最后进行仰拱和拱部二衬砼的施工。在岩石完整坚硬地区,完成中导坑、中隔墙后,左右洞室也可采用全断面开挖。但无论采用上述那种方法开挖,中隔墙顶部围岩均受到洞室开挖的多次扰动,围岩稳定性受到很大影响,同时,先期浇注完成的中隔墙也受到左右洞室开挖的爆破震动波的影响,易产生裂缝(见图5)。图6为拱顶裂缝。

图5 中隔墙裂缝

(1)中隔墙中间的竖向裂纹:一是由于中隔墙一般厚度 $>1\text{ m}$,有的达 2.5 m ,属于大体积砼,且采用泵送,水泥用量高,水化热大,易产生干缩和温度应力裂纹,特别在每模浇注长度 $>10\text{ m}$ 的情况下,易在中间部位产生裂纹;第二,因地质原因或施工时清基不干净,中隔墙基础承载力不足,产生不均沉降开裂;第三,中隔墙顶部部分脱空,在围岩变形后,墙体受力不均,应力集中,产生裂纹。

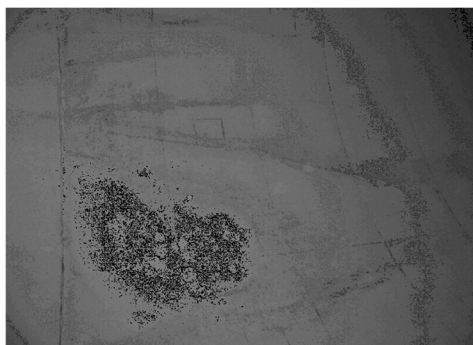
图6 拱顶裂缝

(4)拱顶部位纵向裂缝:一方面因泵送砼坍落度大,拱顶部位粗骨料下沉,砂浆集中;另一方面,砼泌水最后都集中在拱部,没排出仓面,使拱部砼水灰比变大,由此产生砼干缩裂纹。

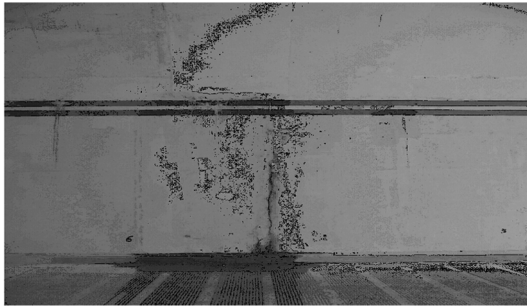
双连拱隧道漏水主要集中在墙身纵向和环向施工缝处、中隔墙肩部裂缝处,以及墙脚与基础的交接处(图7)。另外,在拱顶等其他部位的裂缝处也有漏水现象。墙身漏水的成因主要有:

(1)中隔墙顶与防水布之间有间隙,围岩积水易通过缝隙从中隔墙肩部的纵向施工缝、环向施工缝或裂缝中渗出;

图 7 中隔墙肩部、施工缝漏水使排水不畅

(2)当排水管预埋在中隔墙中间,弯接头多,浇筑时易脱节堵塞,使排水不畅;

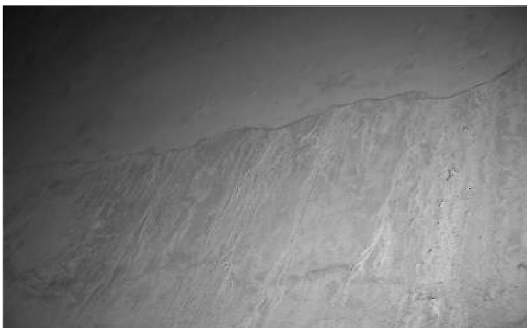
地下水沿着砼裂缝长期渗漏,腐蚀性地层中的 SO_4^{2-} 、 Na^+ 、 Cl^- 、 HCO_3^- 、 Mg^{2+} 等离子与水泥中偏铝酸、 Ca^{2+} 离子等反应生成可溶性物质,产生“析霜”现象(见图 8),降低隧道砼强度,直至破坏。另外,渗水和空气对暴露在裂缝中的钢筋或型钢拱架长期作用,产生锈蚀。

图 8 中隔墙肩部腐蚀、析霜
