# 河南某地热井管挤毁事故分析及处理

**摘要:**中原地区地热井成井中使用的过滤管大多为桥式过滤管,在下管过程中,如果泥浆性能不均匀或者管内灌浆不及时等,使得管内外压力不平衡,而当该压力超过过滤管的抗挤强度后就容易造成过滤管挤毁事故的发生。针对河南某地热井下管中发生的过滤管挤毁事故,分析造成该类事故的原因及在成井过程中应注意的问题。

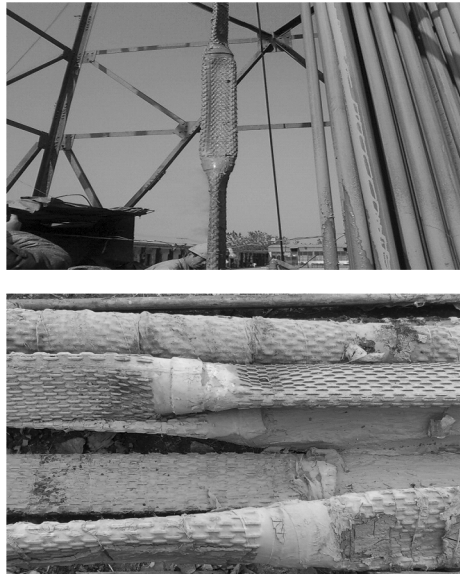
在下管过程中,观察到井管内一直不返浆,虽然往井管内补浆,但反映在指重表上的悬重较理论值小,考虑到可能是泥浆密度较大、粘度较高、浮力大等因素,所以也没有特别关注这一现象。井管到位后下冲孔器准备冲孔换浆,但当钻具下到接近第一层过滤管位置时遇阻,怎么也下不去。分析各方面原因后判断是过滤管变形。在拔管过程中发现过滤管已经全部被挤毁(见图1)。拔出的井管还存在同一个现象:无论该层段过滤管有多长,提出的所有过滤管以管箍为分界点,相邻两节的挤毁面相互垂直。

图 1 挤毁的过滤管

本次过滤管挤毁事故的发生, 主要是由于过滤管的自身结构条件造成了其强度较低。事后经过检验, 该型号过滤管的挤毁强度为 6.9 MPa。

(5) 严格井管入库检验制度,保证入井过滤管的强度。

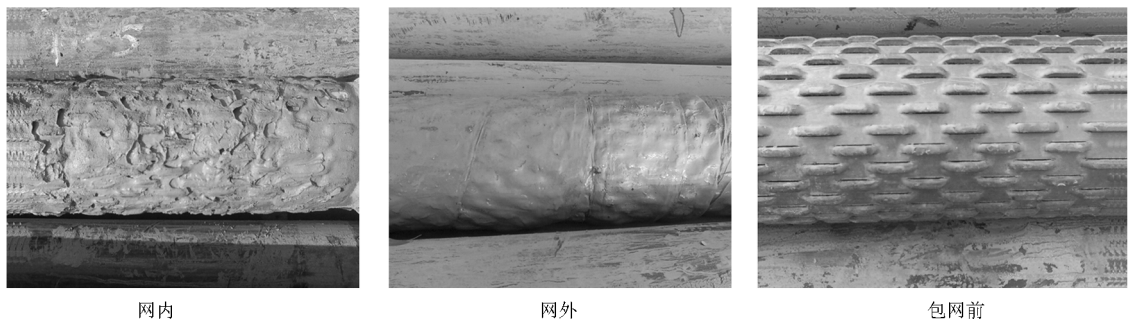
根据以往下管经验, 一般都是在过滤管下完后每 100 m 灌浆一次。可以观察到管内液面比管外低 10 m 左右。随着下管深度的增加, 液面差还会逐渐减小, 最后泥浆会从管内溢出。根据从井内拔出的过滤管泥包情况看, 泥浆性能极差, 密度大、粘度高、泥皮厚, 再加上过滤管外包网过厚(80 目网包 3 层), 泥皮形成后完全隔断了泥浆通过过滤管缝隙进入管内的通道, 使得管内外压力失衡。过滤管泥包情况见图 2。

图 2 过滤管泥包现象

(3) 冲孔换浆孔要足够大,过滤管外包网一层为好,保证泥浆通道畅通无阻,管内外泥浆平衡,避免形成较大的压差。

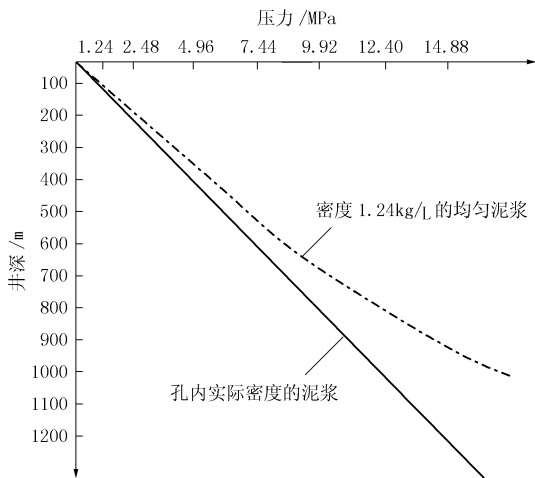
的泥浆在各个不同的位置,性能参数是完全不同的。随着孔深的增加,下部泥浆受地层压力、温度等复杂地质因素的影响,性能更差。特别是在换浆不彻底,泥浆不均匀的情况下,差别更大。此外,由于灌浆不及时造成的压差作用对过滤管的影响也更大。根据本次测得的泥浆情况,若把孔内泥浆性能看成均匀一致,密度按  $1.24 \text{ kg/L}$  计算,随着孔深的增加,则泥浆压力的变化如图3所示。管内泥浆每亏空  $100 \text{ m}$ ,下部井管管壁上就能产生  $1.24 \text{ MPa}$  的压差。而壁厚  $5.2 \text{ mm}$ 、材质 20 号钢、桥高  $1.5 \text{ mm}$ 、孔隙率  $12.7\%$  的过滤管的挤毁强度仅为  $6.9 \text{ MPa}$ ,折算管内外液面差为  $55.65 \text{ m}$  时就会造成过滤管的挤毁变形。实际上受井底泥浆密度更高等因素的综合影响,施加于过滤管上的压差会远高于这个数值,在灌浆不及时时更容易被挤毁。

图3 泥浆压力随井深变化情况

(2) 下管过程中要适时观察管内泥浆情况,加大补浆频率,把管内外泥浆液面差控制在  $10 \text{ m}$  之内。

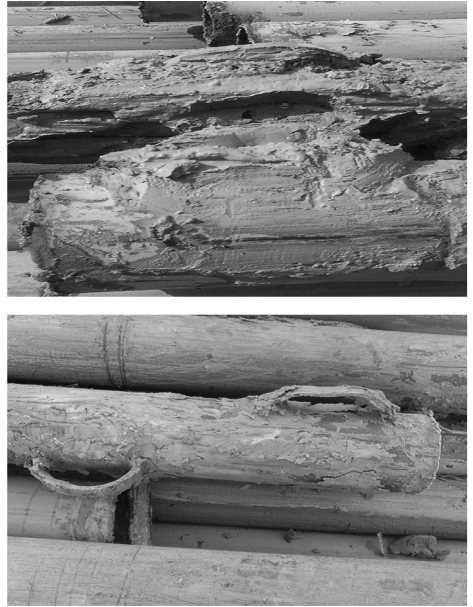
从拔出来的井管可以看出,在安装有扶正器的位置,泥包严重,外径与孔径基本一致。这样,井管以较快的速度下放的时候,致密的粘土包裹着的扶正器形成的活塞(见图4),以很高的速度压迫钻井液冲击井管,加上过滤管孔隙的堵塞,对井管产生了一个很大的挤压力。这个力加剧了过滤管的挤毁变形。

图4 扶正器泥包现象

(4) 下管速度要适当,减小活塞效应对井管的冲击力。
