陕西小秦岭金矿田深孔烧钻事故处理与分析

摘要:小秦岭金矿田地区地质构造较为复杂, 破碎漏失地层厚度大, 该矿区钻探施工多次出现不同程度的烧钻事故, 严重影响了钻探效率和钻探成本。针对 Q8ZK801 钻孔烧钻事故, 通过反卸钻杆和磨铣事故钻具的方法, 并配合加工的简易绳索打捞器、磨铣导正器进行处理, 取得了良好效果, 成功解决了烧钻事故。本文就该次事故发生的原因及事故处理方法做了详细的分析与总结, 并对烧钻事故的预防进行探讨, 为该矿区钻探施工提供参考, 并为此类事故的处理提供借鉴。

工作区位于陕西小秦岭金矿区善车峪, 行政区划隶属于陕西省潼关县太要镇管辖。Q8ZK801 钻孔在 Q8 号矿脉西段布设, 设计孔深 1758 m, 终孔深度 1918.25 m, 终孔口径 76.5 mm。

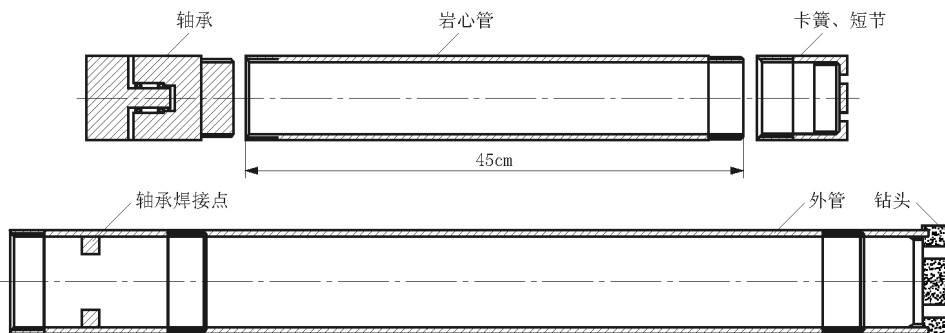
图1 简易绳索打捞钻具示意图

事故进一步处理,弹卡总成出露至扩孔器以外,先采用反丝母锥打捞,但由于弹卡总成出露仅5 cm,母锥始终无法与弹卡总成紧密咬合。为此研制了简易绳索打捞钻具^[4-5],结构如图1。简易绳索打捞钻具外管接 $\varnothing 77$ mm阶梯式孕镶金刚石钻头用于研磨事故扩孔器、外管,内管由短节、卡簧与短岩心管组成,用于卡取事故弹卡总成。在研磨事故外管的同时,事故总成进入简易绳索钻具内管,卡簧卡死并打捞总成及内管。经计算,研磨长度为 $40\sim 50$ cm,即事故总成捞矛头至弹卡距离,岩心管长度设计为45 cm。

通过使用加工的简易绳索打捞钻具,研磨打捞,总成在卡簧处卡死,成功捞取了事故总成与整个

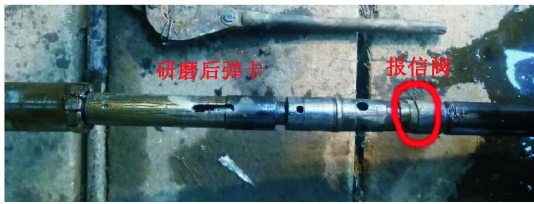
图2 事故内管总成

内管。捞取的事故总成及内管见图2。

由观察提取的事故总成和岩心层(见图4),可以判断事故发生的原因:一是该孔段岩层破碎,岩心进入钻头后在卡簧处卡死,不能顺利进入内管,导致内管上顶,报信阀胶圈挤胀(图2)堵塞与外管间的间隙,水路不通,冲洗液循环受阻,无法冷却钻头,这是造成事故的直接原因;二是钻杆存在缺陷,由于钻杆接头部位有裂缝(见图5),回转钻进时,裂缝在扭矩作用下加大,冲洗液部分漏失,形成假循环,烧钻

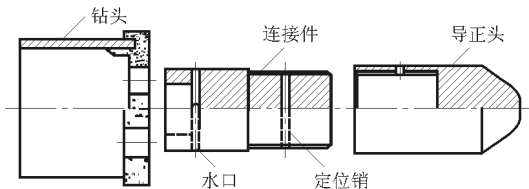
图3 导正器结构示意图

内管总成捞取后,孔内剩余4.15 m长的外管及钻头,由于岩粉沉淀造成了外管钻具的埋钻,强力回转卸扣,可能会造成反丝钻杆被扭断,因此决定磨铣孔内残留的钻具。对于事故外管,为防止磨铣过程中的磨偏导致偏离原钻孔轴线,在钻头下方安装了导正器^[4],导正器的结构如图3所示。磨铣钻头为 $\varnothing 77$ mm平底式高硬度胎体孕镶金刚石钻头,磨铣钻进参数为钻压20~25 kN、转速177 r/min、送水量52 L/min。孔底事故钻头部分的研磨,采用单管钻具配 $\varnothing 77$ mm阶梯式软胎体孕镶金刚石钻头,内壁吸附强磁吸取孔内金属碎块和碎屑。

钻具部分的研磨效果较为良好,未给后续施工遗留事故隐患。最终成功处理了此次严重烧钻事故。

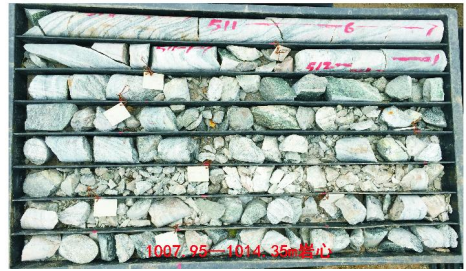
图4 事故段岩心

事故发生时,冲洗液全部从裂缝处流失,这是烧钻事故的间接原因。

(3)考虑本次事故,破碎漏失地层钻进,要合理配置钻进参数,采用轻压慢转速大泵量的工艺参数,保证岩心能够顺利进入内管。同时对于钻杆钻具的检查方面,施工人员要有较强责任心。提钻时一定要仔细检查钻杆是否完好无损,下钻时钻杆丝扣连

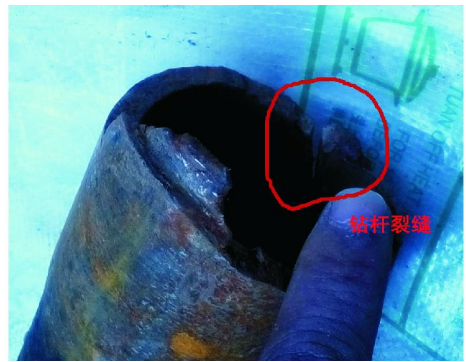
图5 事故钻杆

根据提取的钻杆分析,事故原因是钻杆存在故有裂缝,冲洗液从裂缝处流出,孔内冲洗液形成假循环导致烧钻事故。

接部位丝扣油要涂均匀,防止丝扣漏水形成假循环,造成孔底供浆不足。要注意钻头钻具的磨损情况,及时更换变形的钻具和磨损的钻头。
