岩心钻探烧钻事故分析及实践

孙孝刚, 卢忠友

(贵州省地矿局 102 地质大队, 贵州 遵义 563003)

4.1 遵义复兴锰矿 ZK1921 钻孔烧钻事故

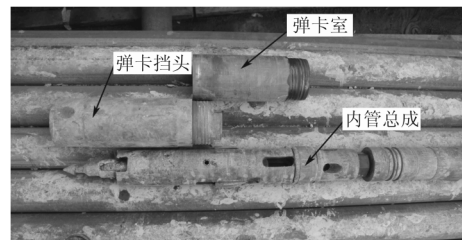
图 1 内管总成、弹卡挡头和弹卡室组装相对位置

(6)继续下入 $\Phi 89$ mm 反丝公锥反动钻具,将钻杆和弹卡挡头从弹卡室上部反脱,内管上部总成矛头外露,内管总成、弹卡挡头和弹卡室组装相对位置如图 1 所示。

(7)下绳索取心打捞器打捞内管,由于孔壁落物及沉沙将内管卡紧,仍没能将内管提动,只能脱卡将捞矛提出。

(8)下入 $\Phi 89$ mm 正丝母锥,将内管打出钻孔,提出后,发现内管底部卡簧座已被磨完,内管底部丝扣已经磨掉约 0.03 m。在这过程中,由于内管总成直径较小,母锥内吃扣部位距锥口较高,因此,在下钻前需将母锥口段切掉一段,方可避免母锥与弹卡室相顶不能吃扣。
