西南天山复杂地层绳索取心钻探跑钻事故处理方法

摘要:新疆西南天山萨尔干矿区地层极其破碎复杂, 近年来施工的钻孔多全孔破碎、漏失, 钻进过程中时有掉块、卡钻、钻孔坍塌等现象发生, 严重时发生孔内事故, 施工难度较大。本文结合该区一例钻孔施工案例, 介绍了破碎复杂地层取心钢丝绳断裂导致岩心内管脱落, 进而引发严重跑钻事故的处理过程以及注意事项。结合现场事故情况, 通过导向扩孔钻进等方法有效地处理了该起复杂事故, 使钻孔得以顺利终孔, 取得了所需地质资料, 挽回了经济损失。

Treatment of drilling string falling-off in wire-line core drilling in complex strata of Southwest Tianshan Mountains

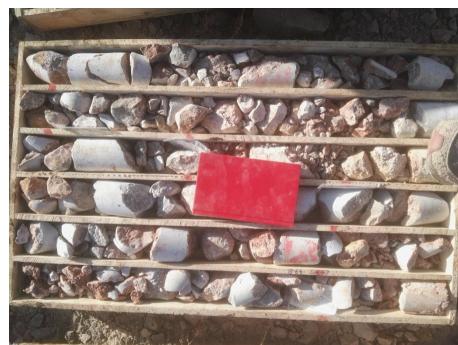
图1 代表性岩心照片
Fig.1 Representative cores

矿区内地质构造比较复杂,褶皱、断裂均很发育^[13-15]。大规模的构造活动使断层附近的岩石节理裂隙发育,岩层大量破碎,风化较强,给钻探施工带来困难,岩心照片见图1。

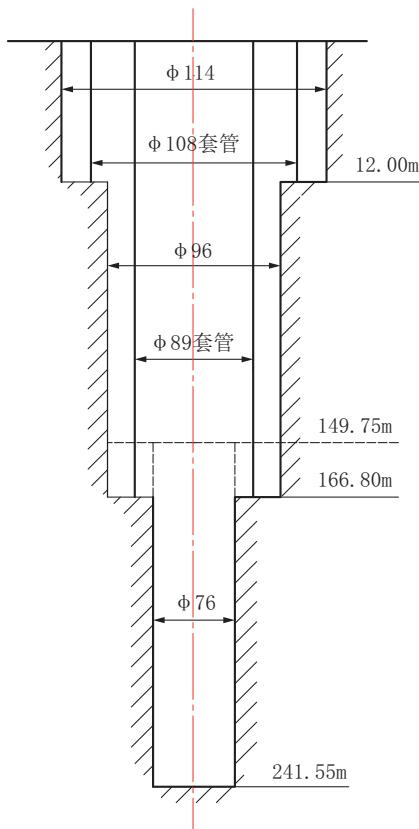
图2 钻孔结构示意

根据地层结构及以往施工经验,SZK002号钻孔采用3级孔径施工,钻孔结构如图2所示。

二开:HQ口径钻进至见较厚完整硬岩位置,提钻将HQ钻头更换为HQ孕镶金刚石套管靴后下HQ钻杆作为套管并固定,深度12~166.80 m(图3中虚线位置149.75 m为事故发生前原始钻孔HQ孔径深度,166.80 m为事故处理后钻孔HQ孔径深度)。

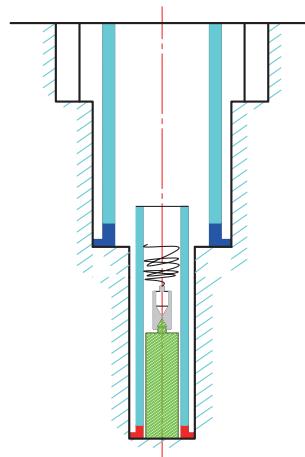
(a) 钻具未膨胀或轻微膨胀

若NQ钻具未膨胀或轻微膨胀(图4a),则打捞出钢丝绳后直接下入公锥打捞事故钻杆即可;若NQ钻具严重膨胀发生卡钻现象(图4b),则需扩孔处理后再下入公锥进行打捞。

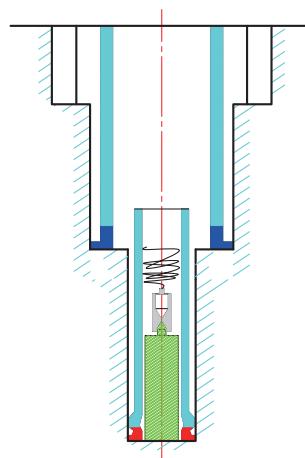
(b) 钻具严重膨胀发生卡钻

HQ套管下入至149.75 m孔深处,事故发生时孔深166.8 m,滑落孔内的NQ钻杆有61 m长,事故头位于约105.80 m孔深处,因此跑钻钻杆头处于套管内,这为事故处理降低了不少难度。下入NQ公锥后锥上孔内钻杆事故头后,称重发现钻机大钩负荷极大,无法提钻。判断因钻孔为干孔,跑钻发生时

孔内无缓冲力,孔底钻杆已发生膨胀,因此打捞钻杆失败。

因孔底钻具发生膨胀卡钻打捞无效,决定对钻孔进行扩孔处理。原钻孔HQ口径施工至149.75 m孔深处,所需扩孔深度较小(从149.75 m至166.80 m,仅17.05 m),因此直接利用HQ孕镶金刚石套管靴作为薄壁扩孔钻头进行扩孔。该钻孔为65°斜孔,为防止扩孔发生偏斜,将NQ钻杆全部留在孔内起导正作用,HQ钻杆下接套管靴套在NQ钻杆外扩孔钻进。

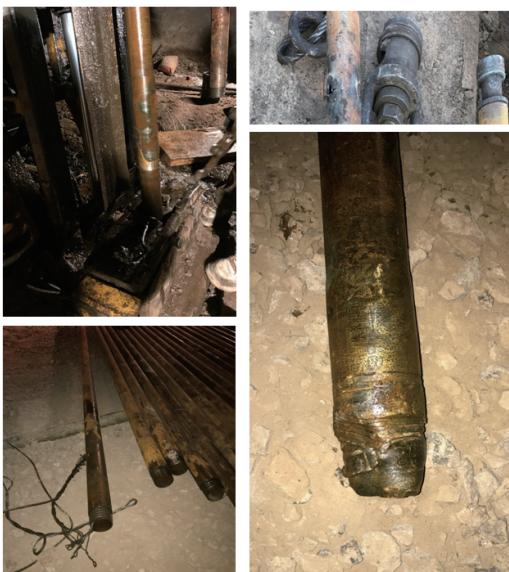
图5 事故处理现场图片

两个班后扩孔至事故发生时的孔底位置,固定HQ套管后提NQ钻杆。提钻后发现下部多处钻杆接头处发生墩粗变形,紧连钻具的一根钻杆由于事故发生时冲击力过大已大部分穿插到钻具内,金刚石钻头发生严重变形,工作面已在事故及扩孔过程中脱落,仅剩胎体。下部几根钻杆丝扣已无法打开,无法使用蘑菇头提钻,现场将钻杆切割打孔后穿入钢丝绳完成了最后的提钻工作。图5为事故处理现场图片。
