# 北京地区某基坑边坡支护变形分析及建议

**摘要:**通过北京地区某基坑开挖工程中的变形情况,分析该工程基坑边坡变形的根本原因,同时通过该工程的情况,反思在岩土工程设计及施工过程中遇见该类饱和的细颗粒地层时应当注意的事项,最后对在此类地层中施工时的一些难点提出了解决方法。

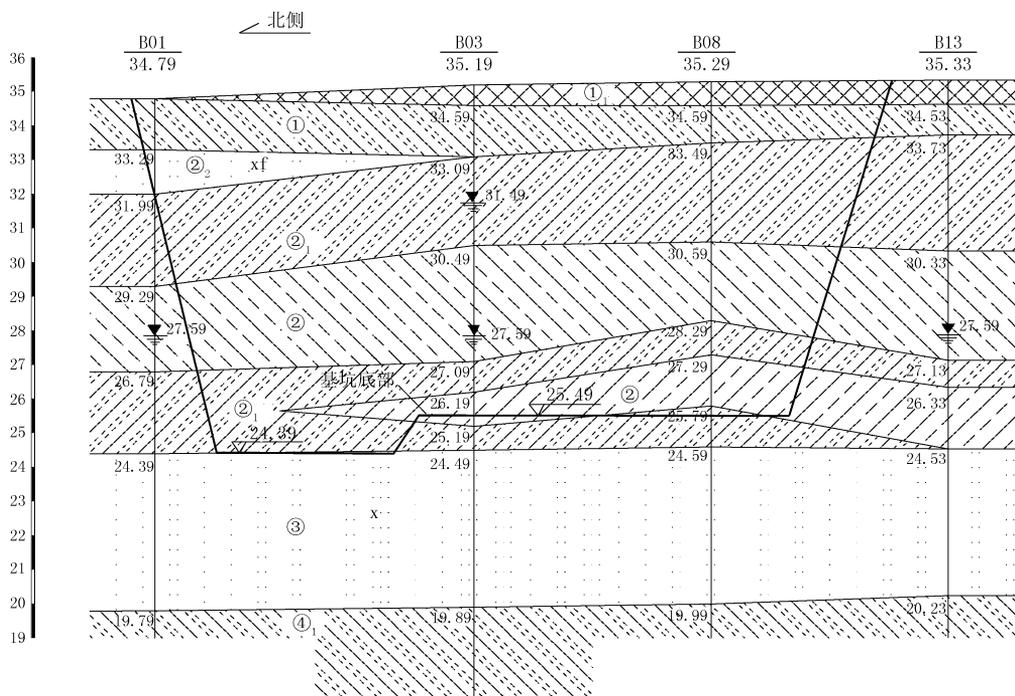
图 1 基坑典型地质剖面简图

地层描述如下(见图1):

表层为人工堆积层、粘质粉土填土①层,房渣土①<sub>1</sub>层,标高位于33.09~35.38 m;第四系沉积层位

于人工堆积层之下,为粉质粘土、重粉质粘土②层, 层,标高为 4.74 ~ 34.11 m。  
 粘质粉土、砂质粉土②<sub>1</sub>层,细砂、粉砂②<sub>2</sub>层,细砂 层, 基坑支护深度内主要岩土层物理力学性质见表  
 ③层,粉质粘土③<sub>1</sub>层,粘质粉土③<sub>2</sub>层,粉质粘土④ 1。

(2) 未对开挖深度范围内的饱和细颗粒土层有足够的重视: 根据岩土工程勘察报告②层粉质粘土、重粉质粘土和②<sub>1</sub>层粘质粉土、砂质粉土均为饱和,并且②层粉质粘土、重粉质粘土可塑、较软~中硬,内摩擦角平均值仅为 8.88°。而在方案设计过程中,一是根据以往的施工经验较大幅度提高了地层的岩土工程参数;二是细颗粒土层中采用常规的管

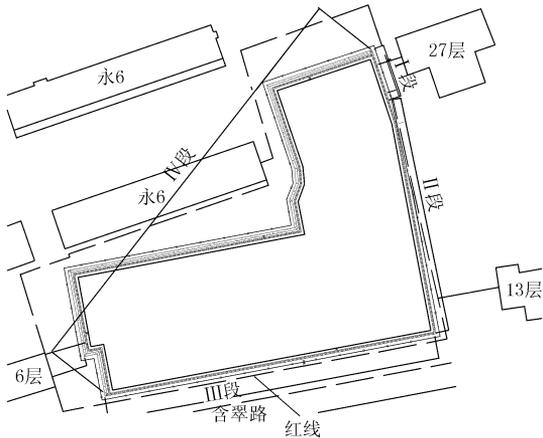
图2 基坑支护平面布置图

基坑支护共分4段(见图2):基坑东侧分I段、II段,南侧为III段,西侧、北侧为IV段。

基坑支护形式共分2种:

采用桩锚支护体系的区段: I段, II段;

采用土钉墙/喷锚+桩锚支护体系的区段: III段, IV段。

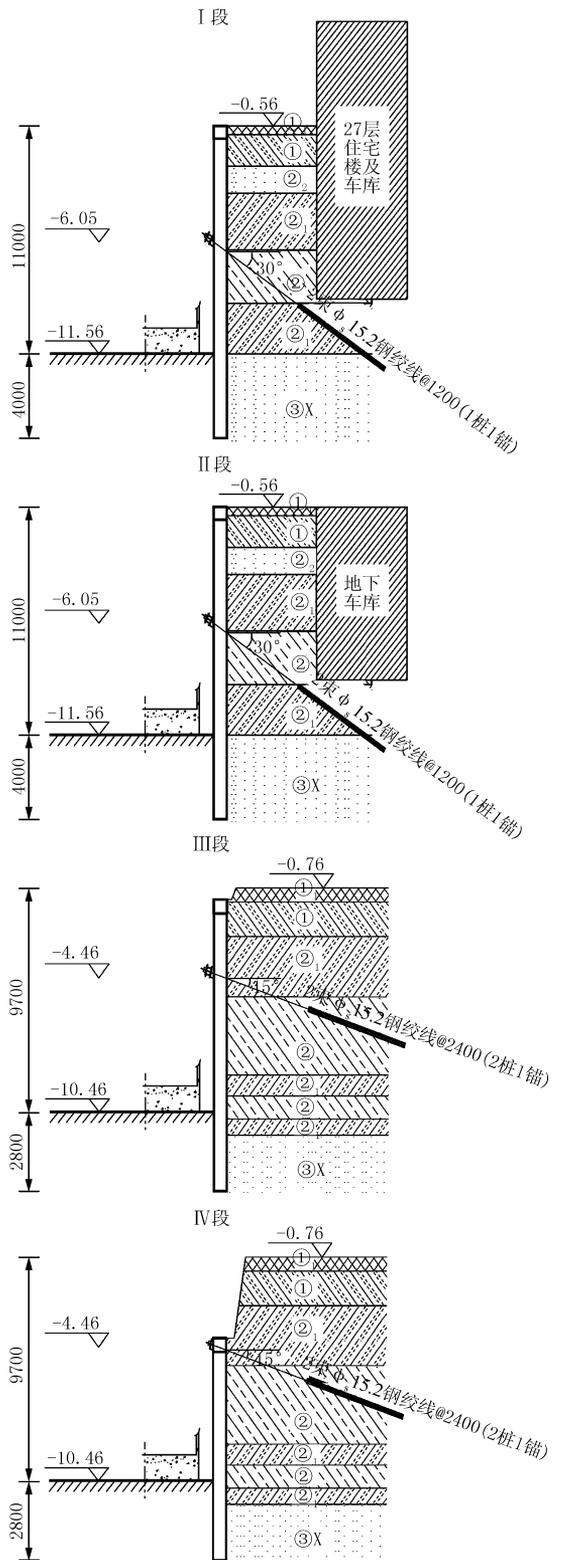
图3 基坑支护剖面图

(1) 基坑东侧 I 段, II 段周边场地狭小、距离建筑物很近,均采用桩锚支护体系。护坡桩于地表施工,一道预应力锚杆(一桩一锚、锚杆10.5 m 锚固段,5.0 m 自由段,锁定力180 kN,用2[20a 槽钢锁定)。

(2) 基坑南侧 III 段受场地外需堆放现场生活设施的影响,地表以下50 cm 范围内自然放坡、直接锚喷,桩顶位于锚喷以下,一道预应力锚杆(两桩一锚、锚杆13.0 m 锚固段,5.0 m 自由段,锁定力180 kN,用2[20a 槽钢锁定)。

(3) 基坑西侧及北侧 IV 段周边场地较大,可以进行放坡支护,故采用支护高度为3.5 m、放坡系数为1:0.2的土钉墙+桩锚的支护体系,一道预应力锚杆(两桩一锚、锚杆14.0 m 锚固段,5.0 m 自由段,锁定力180 kN,用2[20a 槽钢锁定)。

护坡桩参数均为桩径600 mm,桩间距1200 mm,护坡桩采用长螺旋钻成孔压灌混凝土后插钢筋笼施工工艺;预应力锚杆直径为150 mm,采用长螺

旋干钻方法成孔。

各侧支护设计见图3。

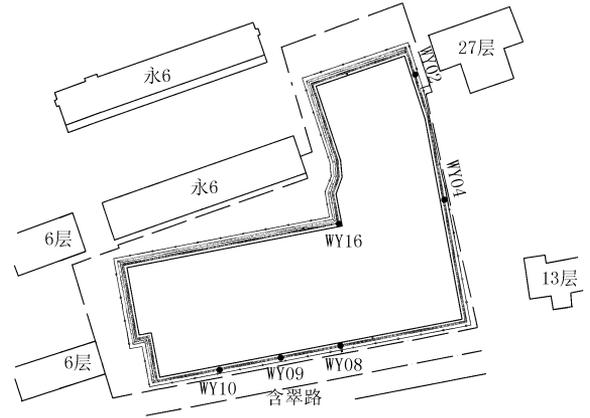
图 4 基坑水平位移观测点布置图(局部)

率及变形值一直很正常,最大值不到 10 mm。预应力锚杆于 2007 年 6 月 20 日全部施工完毕,养护 3 天,张拉后即进行土方开挖和桩间土锚喷,6 月 29 日上午基坑周边的桩顶位移观测的最大值为 13 mm;6 月 29 日下午大雨,根据监测数据发现大雨后桩顶位移变形速率明显增大,7 月 3 日最大位移已达到 18 mm,超出设计预警值,并接近边坡位移允许最大值;随即对局部变形较大的区域进行加固。7 月 11 日,基坑土方、支护施工除马道外全部完毕,当天晚 11 时左右,基坑南侧支护上口线 2.0 m 处一条自来水管线破裂,自来水由侧壁流至基坑内,同时基坑边坡位移监测到桩顶位移最大值已达到 35 mm,并且仍在变形中。发现这一情况后,现场采取用 32a 工字钢临时支撑的办法对边坡进行加固、同时关闭自来水管线阀门;7 月 12 日晨该侧位移值达到

45 mm,不再发生变化,随即进行加固措施的施工。

基坑水平位移观测点布置如图 4。位移观测数据见表 3。

水平观测点变形数据	WY02	WY04	WY08	WY09	WY10	WY16
6月20日锚杆未施工前	9.8 mm	8.5 mm	8.5 mm	9.5 mm	8.8 mm	8.5 mm
6月29日大雨前观测数据	11.0 mm	9.5 mm	12.0 mm	13.0 mm	12.5 mm	11.5 mm
7月3日大雨后观测数据	13.0 mm	11.0 mm	16.5 mm	18.0 mm	17.0 mm	14.0 mm
7月8日第一次局部加固后观测数据	13.5 mm	11.0 mm	17.5 mm	20.0 mm	18.5 mm	14.0 mm
7月11日基坑南侧涌水时观测数据	14.0 mm	11.5 mm	24.0 mm	35.0 mm	26.0 mm	14.5 mm
7月12日涌水控制后观测数据	14.0 mm	11.5 mm	27.0 mm	45.0 mm	30.0 mm	14.5 mm
7月17日第二次局部加固后观测数据	14.0 mm	11.5 mm	30.0 mm	49.0 mm	32.0 mm	14.5 mm

注:WY04处水平位移因变形较小,且未超过设计允许值,没有进行加固;WY02、WY16外侧有重要建筑物,为确保安全,进行了一次局部加固;WY08、WY09、WY10处在基坑开挖前后进行2次加固。
