TBM 在不良地质洞条件下的施工技术

摘要: TBM 掘进机以其快速、高效、安全、优质等优点越来越广泛地被应用于隧洞开挖施工中, 尤其更适用于深埋超长隧洞, 然而在不良地质洞段中 TBM 掘进缓慢, 甚至有卡刀可能, 反而不如钻爆法灵活, 这就需要根据围岩性状采取特殊技术处理措施, 辅以监控量测手段对支护方案进行验证、调整支护措施、修正设计参数等。结合辽宁大伙房输水隧洞工程, 总结了在不良地质洞条件下的超前地质预报方法、不良地质段处理措施以及围岩变形监测方法。

Construction Technology of TBM in Unfavorable Geological Tunnel Section/LIU Da-jun, ZHANG Yi-zhong (China Geo-engineering Corporation, Beijing 100190, China)

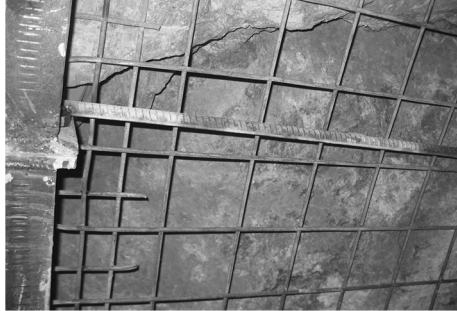
岩体较破碎,煌斑岩的出露对洞室稳定也有一定的影响。该段岩石饱和抗压强度多数在 30 MPa 左右,岩石为较软~中硬岩,局部充填泥质较高的岩石饱和抗压强度 < 15 MPa。该段主要发育的 MDf10-58, MDf10-59, MDf10-60、MDf10-60-1 四条断层,宽度在 0.2~2.8 m 之间。由于受大规模发育断层及煌斑岩的侵入接触破碎带的影响,岩体较破碎,加之岩石强度较低,围岩稳定性差,开挖过程中出现大面积的塌方(见图 1)。

图 1 不良地质洞段围岩塌方情况

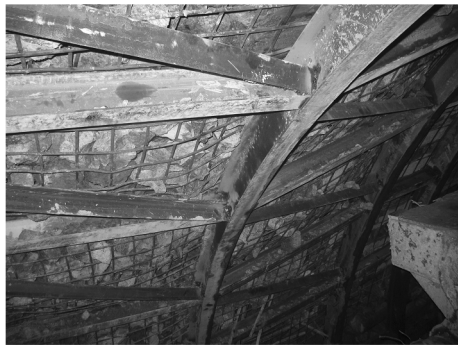
由于边顶拱围岩的下沉,底板钢拱架发生弯曲变形,为了增强钢拱架的刚度和整体稳定性,在相邻钢拱架之间增设 I100 工字钢作为纵向连接筋和斜向连拉筋,纵向连接筋间距为 1000 mm,斜向连拉筋间距为 790 mm。施工中,根据钢拱架变形程度,增设 $\varnothing 25$ mm、 $L=4000$ mm 锁脚锚杆。见图 3。

图 3 钢拱架的加固施工图

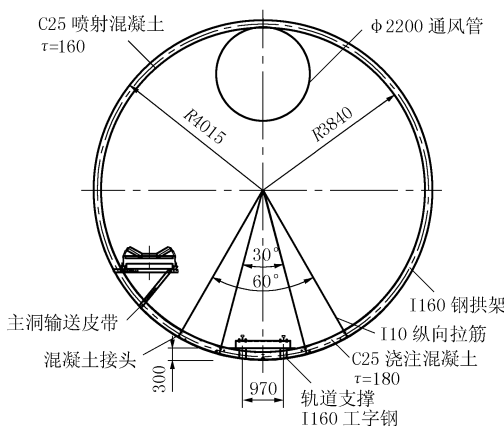
由于 TBM 喷射手喷射角度限制,底板 40° 范围内为喷射混凝土盲区。施工中,底板浇注 C25 混凝土和喷射混凝土连接,形成一个封闭结构,加强隧洞整体的稳定。考虑施工期间运输轨道铺设、固结灌浆所需压板、混凝土的永久衬砌方式,底板混凝土的浇注设计范围为底拱 60°,底拱 30° 范围内为一个混凝土平台,混凝土最大厚度为 30 cm,两边混凝土厚度为 18 cm,详细设计参数见图 4。

图 4 底板混凝土浇注施工图
