# 汶川地震断裂带科学钻探项目 钻探事故预防与处理技术

**摘要:**汶川地震断裂带科学钻探工程的地层条件十分复杂, 岩层破碎, 膨胀缩径, 不确定因素多, 出现多次卡、断、落等孔内事故, 但都科学诊断、成功处理。通过优化钻进方法、钻具结构及泥浆体系等多种事故预防措施, 最大限度地减少事故发生, 保证了科学钻探工程的顺利进行。

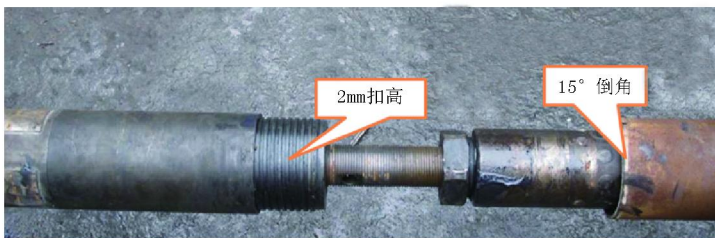
图 1 钻具改进对比图

将取心钻具外管螺纹扣高由 1.0 mm 增加到 2.0 mm,丝扣强度大大提高。端面由平面改为 15° 倒角,增加咬合面积。去掉上扩孔器,减少薄弱环节,钻具的连接强度大大提高(参见图 1)。

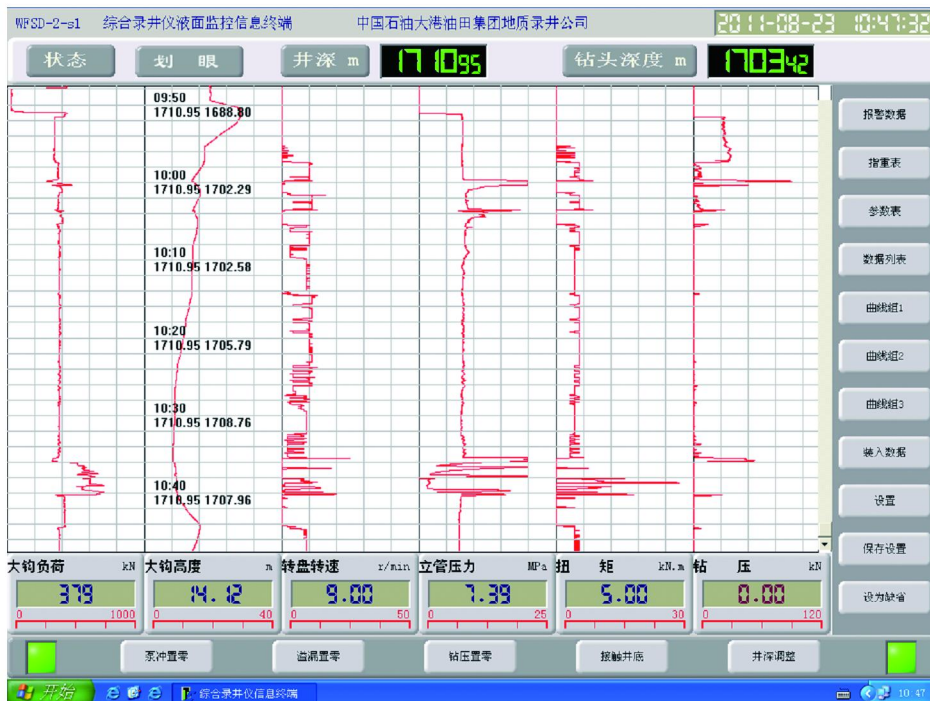
图 2 划眼录井图

进。从图 2 可以看出,下钻提前划眼,划眼时出现突然憋泵,通过反复开泵,强力转动转盘,拉转结合,最大拉力达 750 kN(钻具质量 38 t),才恢复正常。

钻进膨胀缩径地层时,如 WFSD-2 孔在 1680 ~ 1710 m 时,缩短回次进尺,若遇异常,立即提钻检查;下钻时,提前逐单根划眼,直到孔内顺畅后才开始钻

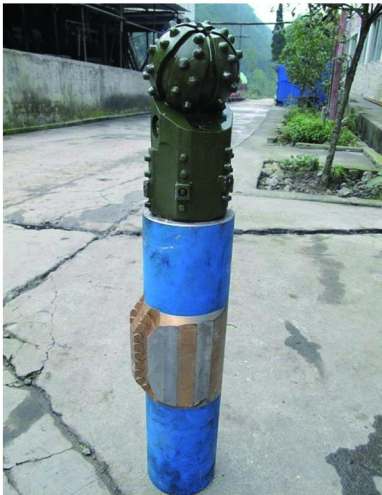
图3 偏心扩孔器

为WFSD-2孔四开小间隙(5 mm)下套管顺利,采用偏心扩孔器(图3)对1680~1710 m缩径段进行局部扩孔,最大扩孔孔径达165 mm,通过测井资料,可以看出扩孔后孔径增大,后下 $\varnothing 601$  m技术尾管十分顺利并成功固井。

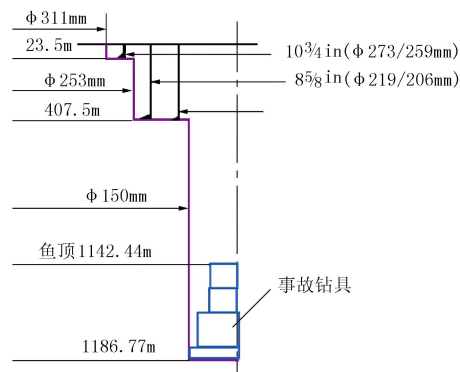
图4 “落鱼”结构示意图

WFSD-3孔 $\phi 150$  mm取心钻进至1186.77 m时,发生卡钻,强力起拔,钻铤脱扣,孔内事故钻具: $\phi 150$  mm电镀钻头+ $\phi 150$  mm扩孔器+ $\phi 140$  mm岩心管+ $\phi 150$  mm扶正器4只+ $\phi 121$  mm钻铤4根,“鱼顶”孔深1142.44 m。如图4所示。

采用各种打捞措施处理无效后,采用扩孔和套铣的方法处理完事故,回收全部钻具。

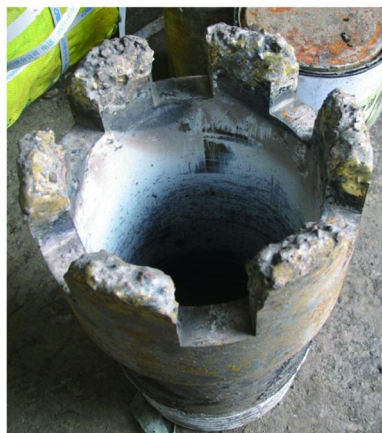
图5 套铣钻头

(3)套铣和反钻具:采用 $\phi 200$  mm套铣钻头(图5)+ $\phi 178$  mm套铣筒套铣钻铤,套铣一根,用反丝钻杆反出一根,反完钻铤后,用同样的方法套铣打捞出取心钻具和钻头。
