# 基坑工程中放坡开挖失稳的因素分析

**摘要:**基坑工程施工中,在允许的情况下放坡开挖是首选方案。放坡开挖相对简单,造价经济。但随着应用增多,也出现过垮塌的情况。结合几起失稳的案例,对基坑放坡开挖中可能引起失稳的因素进行了分析,并提出相应的预防措施。

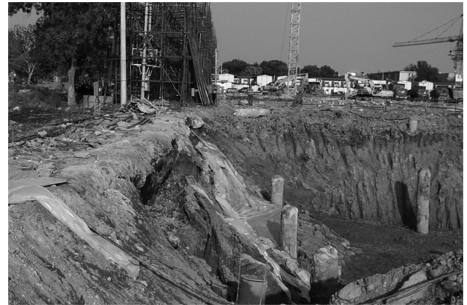
图1 开挖因坡度系数小发生垮塌的情况

基坑北侧有一排高压电线杆和3台变压器,高压线杆距基坑边最近处约 $1 \text{ m}$ ,高压线杆周围要搭设防护网架占用了一部分放坡空间,土方开挖单位在没有征得设计和监理同意的情况下,私自降低坡度系数,按 $0.8$ 的系数放坡。开挖后的第3天,坡顶外侧 $2 \text{ m}$ 范围内地面出现裂缝,在2天内裂缝不断加大,并出现地面下沉,下沉量约 $0.3 \text{ m}$ ,在第5天的夜里出现塌方。随着坡面垮塌,外侧的止水搅拌桩也内倾开裂,造成大量泥砂流入槽内。基坑被迫停止开挖,后在搅

拌桩内侧打一排钢板桩进行加固,在坑外打井进行降水减压,基坑才得以继续施工,由此产生了几十万元的经济损失。基坑垮塌情况见图1。

前述的基坑工程,因是放坡开挖,业主没有委托基坑监测,在坍塌之前施工单位也没做监测。实际上因坡度系数不够,在开挖初期坡顶就不断地发生移位,只是没有监测数据未能发现,当地面出现裂缝和下沉后,才引起有关人员的注意,很快就发生了坍塌。如果在开挖期间就一直进行基坑监测,及时发现基坑存在的隐患,提早采取加固措施,止水帷幕不至于被破坏,更不会造成如此大的经济损失。该项目在基坑坍塌后,业主意识到问题的严重性,立即委托了有资质的第三方进行基坑监测。

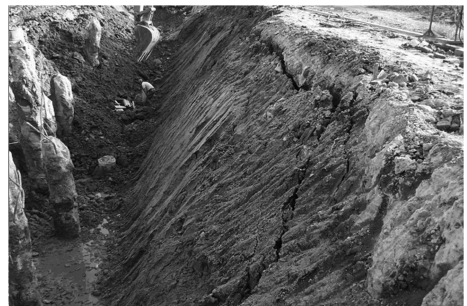
图2 护坡措施不及时而发生的溜坡

上述工程的西侧为最先开挖部位,因施工单位事先没有做好开挖方案,造成开挖后7天仍然没有进行坡面防护,使边坡处于裸露状态。原本设计的是 $\text{O}6@250$ 钢筋挂网 $50$ 厚C20混凝土护坡,施工单位想开挖出一定工作面后再集中做护坡,可在开挖后的第7天,下大雨造成部分坡面溜坡(图2),引起基坑变形过大。雨水使坡面土体吸水自重加大,内聚力和摩擦角发生改变,直接影响到边坡的稳定。

后在监理的干预下,施工单位立即采取了护坡措施,打了一排钢板桩进行加固。

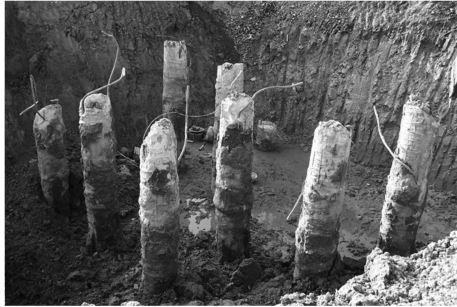
图3 降水不到位而引起的溜坡

某放坡开挖基坑局部存有大量积水,原因是降水井降水效果不好,同时降水周期短,造成水位尚未降到槽底以下 $0.5 \text{ m}$ 处。因赶工期,施工单位就一边降水一边开挖。土方开挖过程中,对降水井保护不到位,致使2口降水井被泥土淤死,无法正常降水,施工单位也没有采取其它降排水措施,造成槽内局部泡水。坡面土体浸水后内聚力会大大降低,直接影响到边坡的稳定。

排法进行排水,尽快将水位降下去。但施工单位对此没有重视,2天后该工程出现局部垮塌(图3),垮塌的土体又将一口降水井掩埋。

为此要求施工单位在降水不到位的情况下,不能继续开挖。对坑底局部排水不畅的位置,采用明

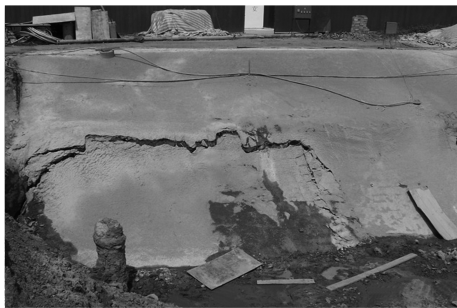
图4 止水帷幕渗漏水引发的坍塌

放坡开挖的基坑一旦止水帷幕搭接不严产生渗漏,将直接对边坡造成危害。一方面坡面土体浸水内力发生改变,另一方面地下水本身有水力冲击,如堵漏不及时会导致坡面坍塌。某基坑工程,止水帷幕搅拌桩机因故障需移开维修,待修好后回原位继续施工,因交接不清,中间漏打一组桩,基坑开挖后发现坡面向外冒水,几个小时后垮塌(图4),破坏面加大,基坑被迫回填。重新封堵后再开挖,但已无法放坡,只好砌砖墙围挡。

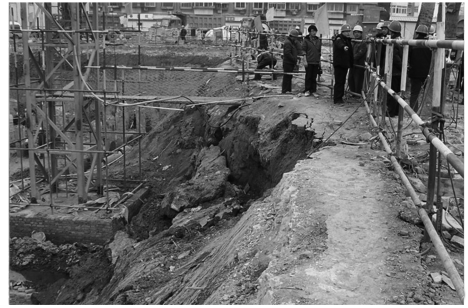
图5 坡面土体被破坏而发生的坍塌

河东区一基坑工程也采用放坡开挖,止水帷幕搅拌桩在秋季施工。总包单位在坡面开挖塔吊基础,埋深约5.0 m,宽度4.0 m。因塔吊基础是在冬季施工,土体冻结,而且开挖范围也较小,所以当时未发生垮塌。第二年春天,基坑大面积开挖,该部位失去了两侧的土体支撑,同时冻土融化,造成塔吊附近的边坡垮塌(图5),致使外侧的止水帷幕搅拌桩发生渗漏水,周围地面下沉,对附近的活动办公房和临时路面产生破坏。

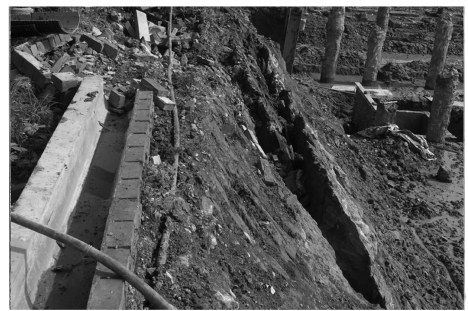
图6 坡面土体为新近回填土而发生的坍塌

另一放坡开挖施工现场,桩基施工单位开挖泥浆池,完工后没有对泥浆池进行加固处理,只是将泥

浆抽走,也没有清淤就用土回填,场地平整后撤场。基坑开挖后因原泥浆池刚好位于坡面,在开挖后的第2天发生垮塌,新近回填土全部溜了下来(图6)。这也为桩基施工单位提出了警示,在开挖泥浆池时要选择合适的位置,避开放坡开挖的部位。
