宝兴县两河口山体崩塌应急治理方案设计

摘要:“4.20”四川芦山地震诱发了大量次生地质灾害,导致宝兴县两河口崩塌危岩体发育,威胁进出地震灾区的生命线工程省道 S210,威胁周边企事业单位及居民人数超过 500 人,严重影响了抗震救灾和灾后的恢复重建。在充分考虑治理区自然情况的基础上,采取预应力锚索锚杆支护,桩板拦石墙与钢轨障桩联合治理,解除了在暴雨作用下,治理区危岩体顶部、崩坡积层和下部坡面上存在的危石灾害,解决了被动网立柱抗弯能力较弱的问题,形成障桩起保护作用。为宝兴县灾后重建赢得了时间。

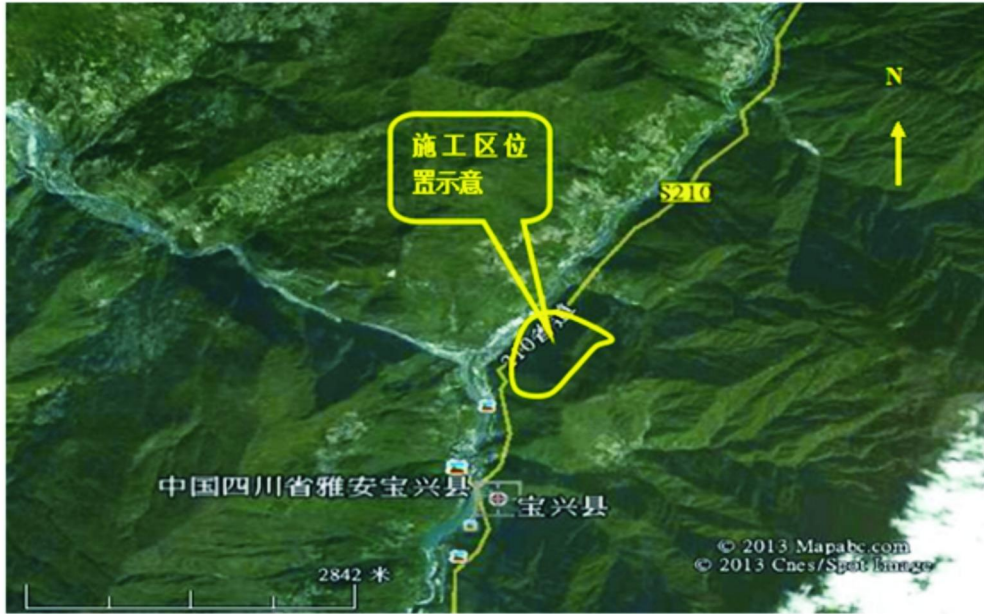
图 3 危岩形成机制

治理区因受龙门山断裂影响,灰岩节理发育,岩层缓倾坡内,发育两组竖向结构面,将岩体切割成块状。地貌上,治理区位于两河交汇处,三面临空,应力集中,卸荷强烈,且危岩区以陡壁形式存在,临空面较大,临空方向卸荷回弹强烈,致使原有裂缝张开,极不利于岩块稳定,见图3。

(2)宝兴县危岩体发育的内因受龙门山断裂影响,灰岩节理发育,发育两组竖向结构面,将岩体切割成块状。发育的主要原因为:治理区位于两河交汇处,三面临空,应力集中,卸荷强烈,且危岩区以陡壁形式存在,临空面较大,临空方向卸荷回弹强烈,危石集中区岩土结构松散,在地震和暴雨等外部应力作用下,形成危岩体。

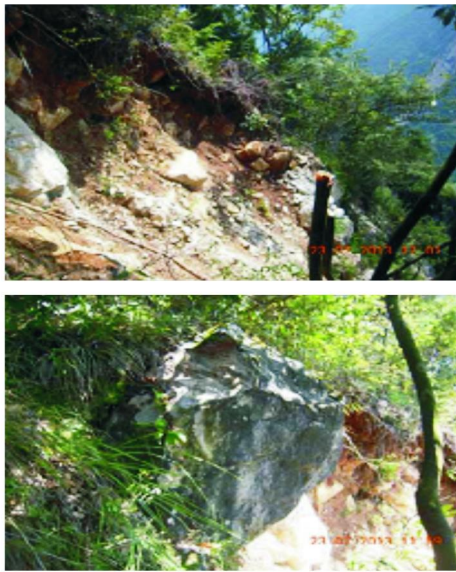
图 4 坡面危石

一方面,危石集中区岩土结构松散,前缘临空,在暴雨或地震作用下,危石极可能失稳。从坡口临空面,在暴雨影响下,该崩坡积层有发生崩落的痕迹。治理区山坡多处存在地震前形成的倒石堆,坡面分布大小危石,由于堆积体处于极限平衡状态,在地震时被振松,或降雨使其下部支撑作用的土体被冲刷携带走,导致块石失稳或欠稳定,形成落石或危石。另一方面,受WBD-3崩塌落石运动、铲削影响,原先埋入地表下的部分块石裸露出来,下部临空,形成新的危石(见图4),直接威胁坡脚居民及S210线。

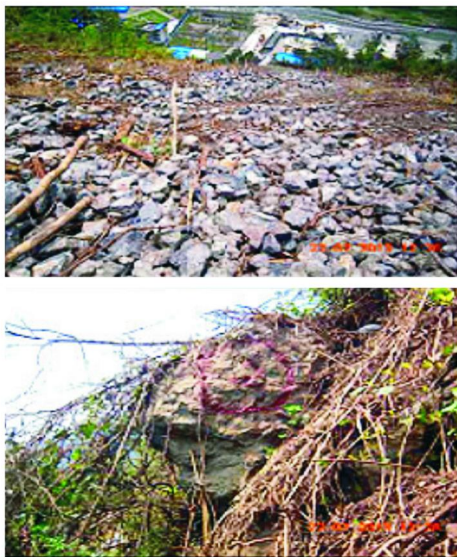
图6 坡面危石区

治理区域还存在较小的危岩块体,方量在 $0.3 \sim 3 \text{ m}^3$ 之间,且危岩体顶部崩坡积层和下部斜坡坡面上存在大量危石,这些危岩小块体、危石在暴雨作用下随时可能启动造成毁灭性的灾害。坡面危石集中区见图6。在坡体中下部(RXI-300型被动网下部,RXI-200型被动网上部)再设置被动拦挡工程以达到拦截危岩小块体及坡顶、坡面危石的作用。
