泸定县观音阁危岩稳定性分析与治理方案设计

摘要: 观音阁危岩位于四川省泸定县红军桥景区内的观音阁上、下陡崖位置, 裂隙发育, 局部呈碎裂状, 危险性较高, 直接影响景区内游客及工作人员的安全, 同时威胁观音阁等景区建筑及附近居民房屋。通过对危岩的形成机理及基本特征分析, 掌握危岩体的特点, 对危岩的稳定性进行了定量分析及计算, 结果表明, 观音阁危岩在暴雨或地震等不利因素作用下极有可能崩落。根据危岩体的特点, 观音阁下部危岩采取“格构+锚杆”, 上部危岩采取“支撑+锚杆”的综合治理方案, 有效地解除了该危岩的安全隐患, 为危岩的排危治理积累了经验。

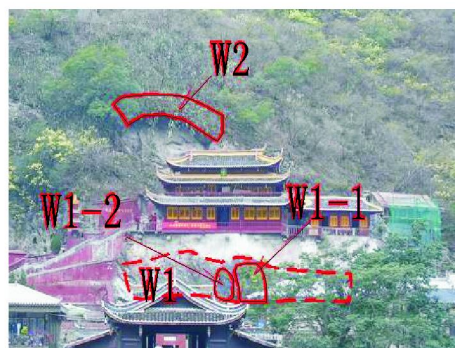
图1 观音阁危岩的全貌

观音阁危岩位于四川省甘孜州泸定县泸桥镇沙坝村红军桥景区内观音阁的上、下陡崖位置(见图1)。观音阁危岩共分为2个区域, 其中: W1危岩位于观音阁下方基岩陡壁, 长度约32 m, 平均高度约7.5 m, 平均厚度约2.5 m, 体积约600 m³; W2危岩位于观音阁上方基岩陡壁, 长度约10 m, 高度约3 m, 厚度约1.5 m, 体积约45 m³。
