# 塔里木盆地柯坪地区新苏地 1 井冲洗液护壁堵漏工艺

## Wall protection and leak-plugging with drilling fluid for Well Xinsudi - 1 in Keping Area of Tarim Basin

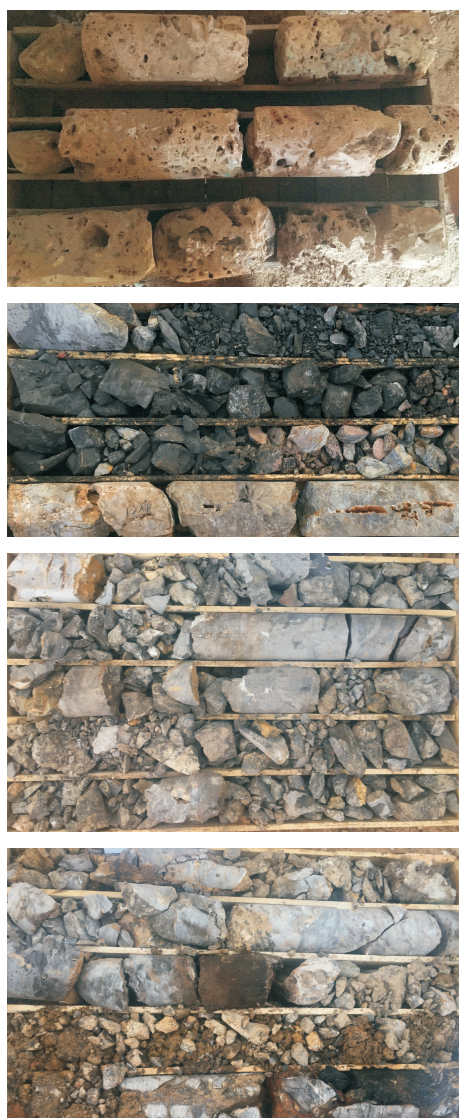
图 6 孔洞、裂隙、破碎、坍塌处岩心实物图

上述地质条件造成一些井段由于地层破碎、地应力释放等原因井壁十分薄弱,施工过程中井壁坍塌、掉块、缩径及漏失严重(见图 6)。

Fig.6 Cores from caves, cracks, broken and collapsed locations

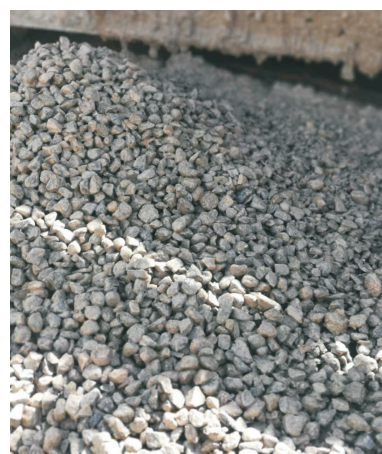
图 7 泥岩砂岩段捞取的岩屑

(2) 泥岩在没有强裂形变的情况下也可碎裂成小块状,产生大量的不规则碎裂裂缝。该井奥陶系泥岩段地层垮塌,循环出来的岩屑大小不一,大多数直径 1~10 cm 左右,垮塌量较大,取出的泥岩岩心与地层露头地层较为相似(见图 7 和图 8)。

Fig.7 Cuttings sampled from mudstone and sandstone sections

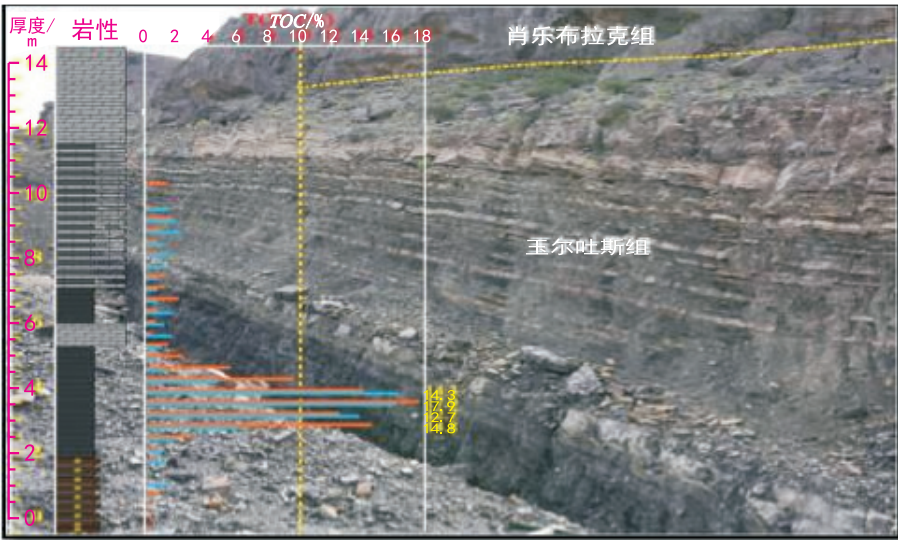
图 8 野外露头地层图

Fig.8 Outcrop formation

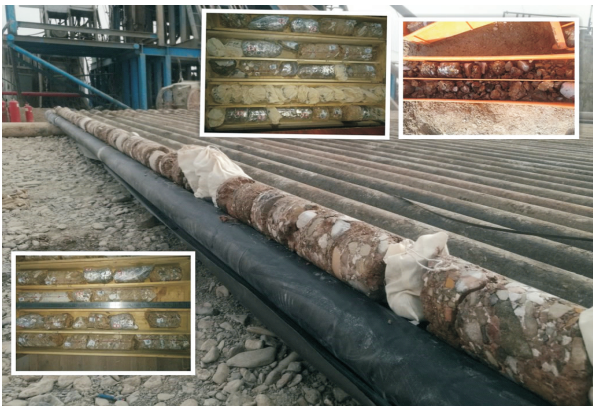
图 9 强水敏性、低胶结性岩心

(3) 地层水敏性强,粘土矿物吸水易膨胀、分散、剥落,地层胶结性差(见图 9),孔壁强度低。冲洗液性能降低或冲洗液漏失后,地层极易垮塌。

Fig.9 Cores from strong water-sensitive and poor-cemented formation

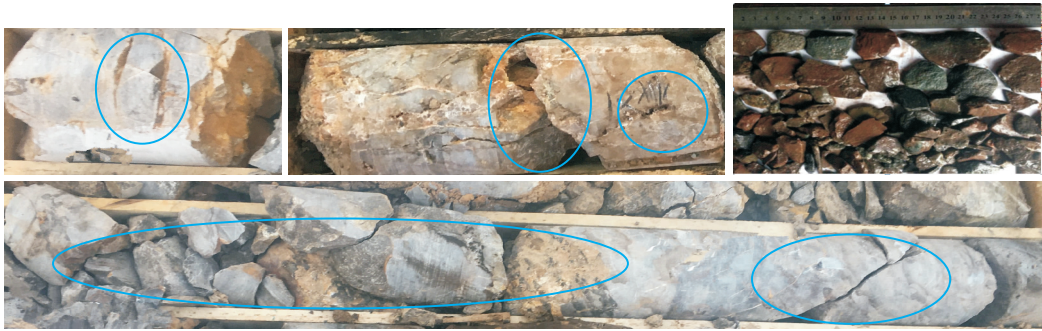
图 10 取出的含有裂缝的断层岩心

(4) 该井区发育大量断层,这些断层断穿层位较多,同时伴生了大量微裂缝、张裂缝及高角度裂缝(见图 10),导致地层更破碎,更易发生井漏。

Fig.10 Cores with cracks from the fault

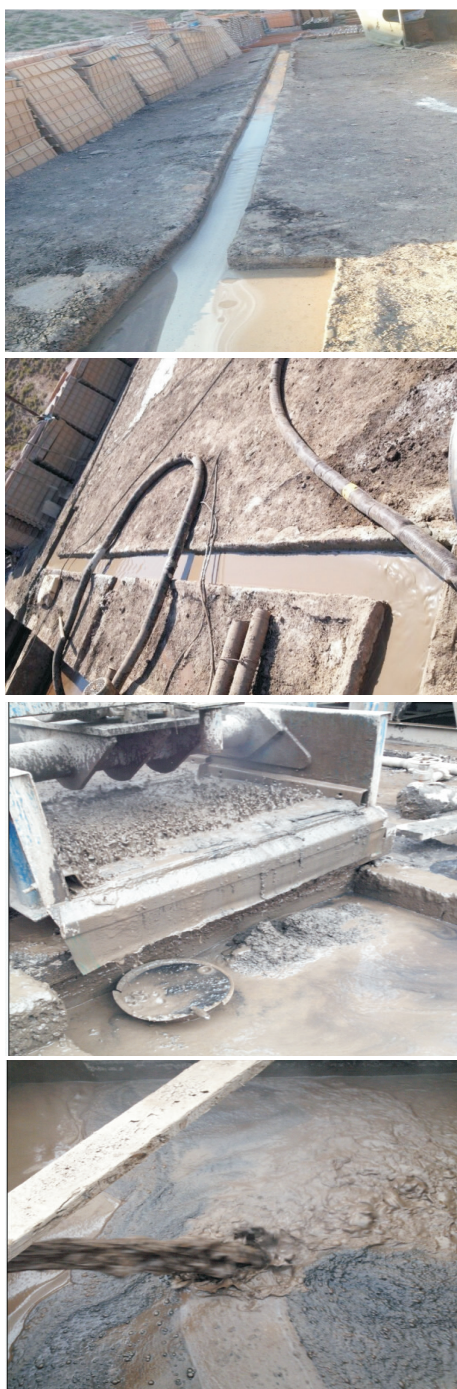
图 11 现场泥浆流变图

(2) 维护处理要点: 冲洗液性能主要控制膨润土含量、劣质固相、中压失水量。维持冲洗液的初切 ( $G_1$ )/终切 ( $G_2$ ) = (1~5)/(8~15) Pa, 漏斗粘度在 50~70 s 的同时, 以大分子包被剂和中小分子降滤失剂配制胶液, 按循环周均匀补充维护来调节冲洗液的流变性。根据井下损耗以及固控损失, 合适的加入井浆, 适当使用固控及循环设备 (见图 11) 降低

Fig.11 On-site mud rheology
