南京江北新区中心区地下空间一期 基坑涌水事故处理与启示

摘要:南京江北新区中心区地下空间一期基坑涌水事故是由于基坑内废桩孔回填封堵不密实, 导致深部承压含水层中承压水击穿废桩孔, 造成涌水事故。事故发生后, 采用混凝土回填反压涌水, 后在桩孔内注浆封堵, 但均未成功。之后经过调查和分析研究, 确定采取降水方案, 即降低深部承压水水位至涌水口以下, 在无涌水的情况下进行注浆封堵。该降水封堵方案实施历时 18 天, 成功地解决了涌水事故。本工程涌水事故的处理为类似工程提供了有益的经验。

Treatment and analysis of the foundation pit water inrush incident in Nanjing Jiangbei New District

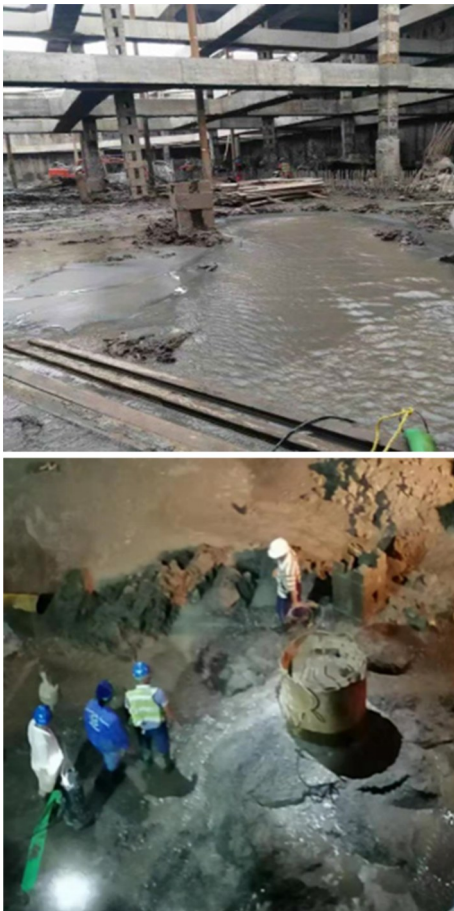
2019 年 7 月 4 日,基坑开挖至埋深 16.1 m 时,深层承压水击穿废桩孔,出现涌水,且涌水含砂,现场立即采用混凝土反压、注浆反压等措施,均未能有效控制涌水。2019 年 7 月 8 日,现场抽水涌水量约 160 m³/h。见图 1。

图 1 现场涌水及反压处理情况

Fig.1 Water inrush and back pressure treatment

2018 年 9 月在发生涌水的位置施工钻孔灌注桩成孔时遇障碍物,成孔困难,后采用冲击钻成孔至 61.5 m 深,下放钢筋笼时塌孔,该孔废弃后采用粘土回填,但回填不密实。

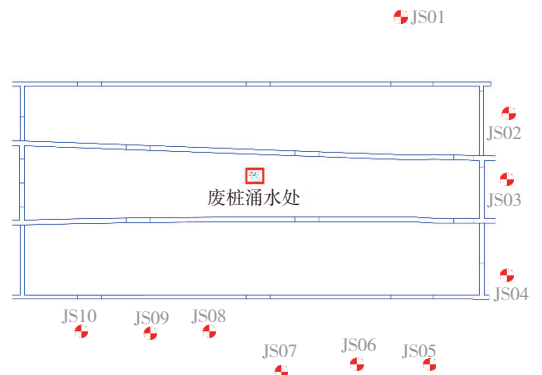
基坑已经开挖16 m,在基坑内施工降水井无法成孔,降水井须布置在基坑外侧。设计降水井的深度超过废桩底部,深65~71 m,滤管主要布置在③_{4e}含卵砾石中粗砂含水层、③₄含砾中粗砂含水层。降水井布置及结构见图5、图6。

图5 降水井平面布置

Fig.5 Layout plan of dewatering wells

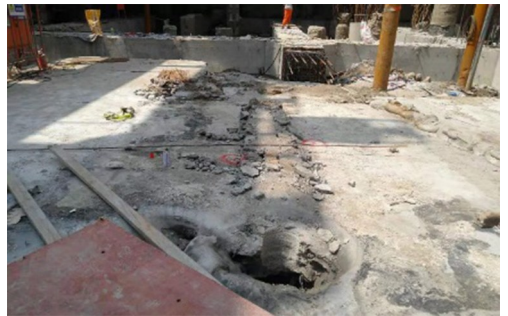
图 8 RJP 注浆完成后的情况

Fig.8 Photo after RJP grouting

8 月 9 日降水后涌水口不再涌水,在涌水的废桩孔上施工了一根 RJP 高压旋喷桩,8 月 12 日施工完毕。RJP 高压旋喷桩施工后,继续抽水 3 天保证桩体达到强度,8 月 15 日停止抽水。停抽后涌水点未见涌水,上部的原反压混凝土盖板挖掉后,未见水迹,抢险成功。见图 8、图 9。

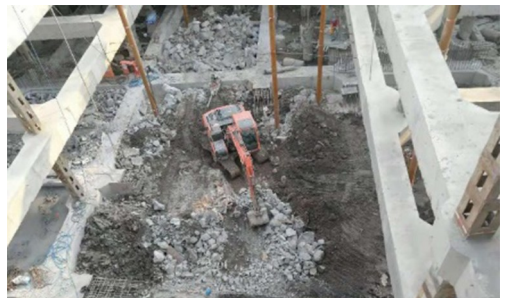
图 9 破掉盖板后的情况

Fig.9 Photo after removal of the cover plate
