管井降水技术在深基坑涌水事故处理中的应用与启示

摘要:江苏残疾人康复中心项目基坑涌水事故是因前期降水方案设计和降水施工质量控制不到位而导致,事故处理过程中通过对项目所在地地层资料深入分析,该地区为典型的长江漫滩二元地质结构,主要含水层为巨厚砂层,充分考虑该地区含水层厚、渗透系数大的特点,合理布置降水井数量及深度。对基坑内已施工的不合格降水井作报废处理、严控施工质量和运行管理,成功地解决了基坑涌水事故。本文详述了该项目事故发生和解决过程,为类似工程提供有益经验。

Tube well dewatering technology for the treatment of the deep foundation pit water flooding accident

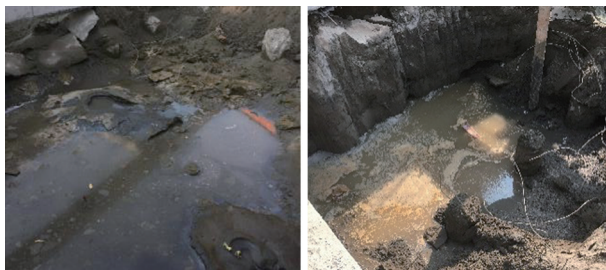
图 3 现场涌水照片

2019 年 6 月 24 日深基坑立体车库挖至地面以下 14 m 深时,工程桩超灌桩头位置出现异常情况:水夹着泥沙沿工程桩周边上涌(见图 3),且涌砂量持续增大,事故发生后项目多次组织相关单位就事故原因进行分析,判断该涌水事故的原因是前期基坑降水方案设计、降水井成井质量及降水运行管理均存在较大的问题,施工范围内水位降深无法满足开挖要求。

本项目是典型的因对地下水认识不足,前期成井质量不合格,基坑内地下水位降深无法满足开挖要求而造成的涌水事故案例。前期设计井深仅为基底 2 m,不足以降低下部含水层水位,同时导致降水井有效滤管短,加上成井质量差出水能力有限,必然导致开挖后出现涌水。正确的降水设计方案和良好降水井施工质量是本项目能成功处理完成的关键,总结如下:

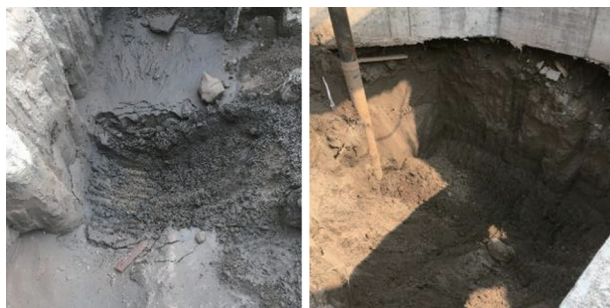
图 10 开挖过程中的效果

2019 年 10 月 10 日,通过现场查看和水文地质条件分析,分析事故原因,制定了有针对性的降水方案,保证将地下水位降至开挖面以下 0.5~1 m。2019 年 10 月 15 日根据施工方案重新组织施工降水井,2019 年 11 月 5 日成井施工全部完成,在施工降水井的过程中逐步安装水泵抽水,2019 年 11 月 6 日试抽降水水位至开挖面以下 1 m,成功的解决了涌水事故(见图 10),并且在施工过程中严控成井质量^[14-16],最大限度的减小了降水对周边环境的影响,目前该项目已经顺利开挖至底板并开始做地下室结构(见图 11)。
