某盖板式随钻测井仪器井下泄漏失效分析与结构优化

摘要: 由于在内流道孔与T形槽底间存在穿透裂纹, 造成某盖板式随钻测井仪器在井下作业时发生内部泄漏事故。通过对穿透裂纹形貌分析来确定裂纹的起源位置, 再依靠断口宏观分析、断口微观分析来确定穿透裂纹产生的原因, 最后通过有限元分析对该种类仪器进行结构优化以提高使用寿命。分析结果表明: 灌浆事故是由于在T形槽底边存在较大应力集中且存有切削刀痕进而导致产生疲劳穿透裂纹引起的, 裂纹起源于槽底通孔两侧, 通过优化槽底边圆角等措施可达到改善应力分布目的。

Downhole leakage failure analysis and structural optimization of a cap-plate logging while drilling tool

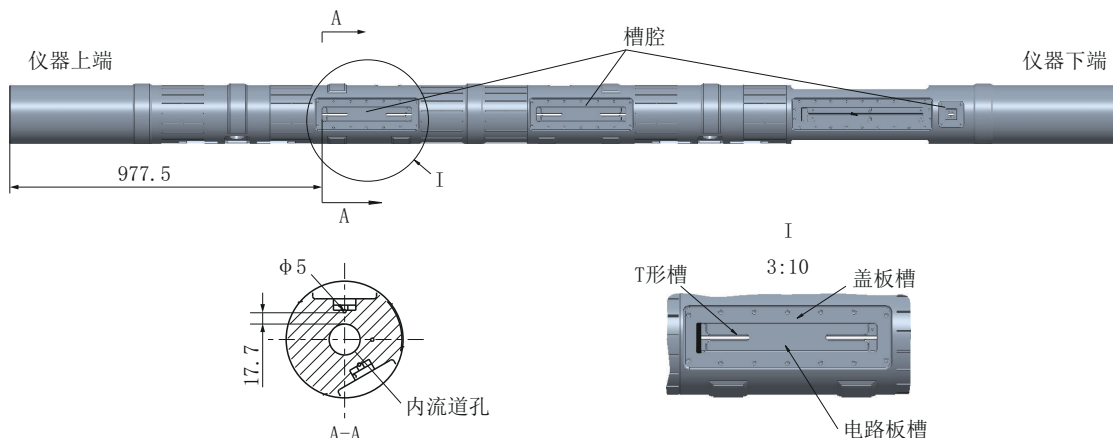
图1 钻铤结构及尺寸

盖板式随钻测井仪器是在钻铤外壁上开设若干槽腔,槽腔包含盖板槽、电路板槽、T形槽,盖板槽用于与盖板配合密封,电路板槽用于装配电路板、传感器等,电路板槽底内设有T形槽用于放置电路板等的导线,钻铤中间为流经泥浆的内流道孔,见图1。

Fig.1 Structure and size of the drill collar

仪器返回车间后排查泄漏事故原因,当采用循环泵向内流道孔用清水打压3 MPa时,水由T形槽底处刺漏,见图2,故判断在内流道孔与T形槽间存在径向穿透裂纹,见图1中局部放大图I中粗黑线处;穿透裂纹位于T形槽底 $\phi 5$ mm轴向通孔的两侧,径向穿透裂纹位于仪器上端977.5 mm,最小壁厚17.7 mm,尺寸见图1。

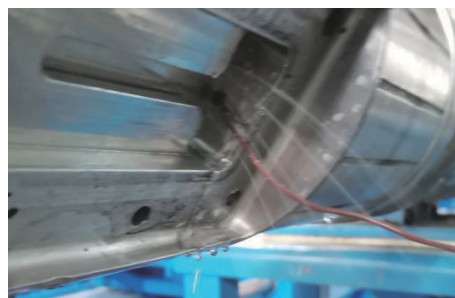
图2 T形槽底处刺漏

Fig.2 Leakage at the T-groove bottom

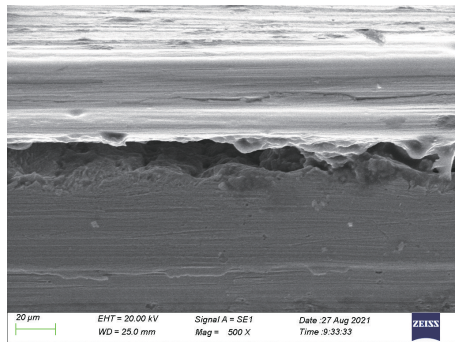
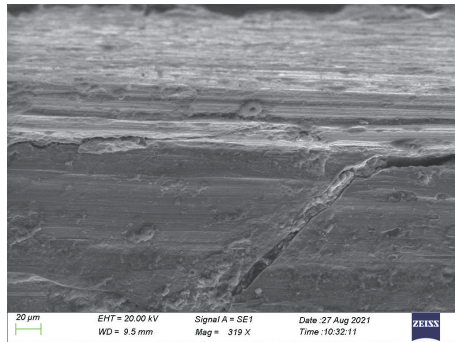
图 3 穿透裂纹 T 形槽底侧的 SEM 像

穿透裂纹T形槽底侧的SEM像见图3。穿透

裂纹在该面存在主裂纹、平行微裂纹、分叉扩展裂纹,其中主裂纹、平行微裂纹沿槽底直角边分布且具有粗糙感,分叉扩展裂纹方向无规则。

(a) 主裂纹和平行微裂纹

(b) 分叉扩展裂纹

Fig.3 SEM image of the penetrating crack in the T-groove bottom

通过穿透裂纹在T形槽底侧和内流道孔侧的形态分析,可确定穿透裂纹起源于T形槽底侧,然后裂纹逐渐延伸扩展至内流道面,且在内流道侧呈断续裂纹。

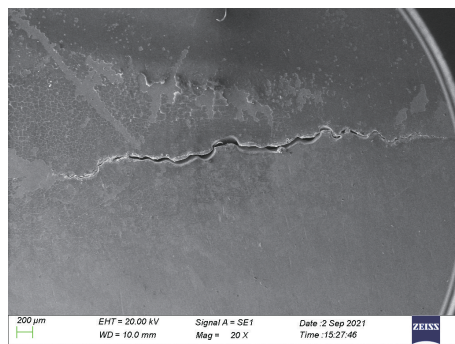
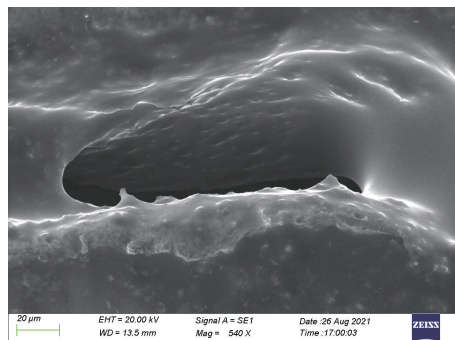
图 4 穿透裂纹内流道侧的 SEM 像

穿透裂纹内流道侧的SEM像见图4。此侧穿透裂纹长约5 mm,裂纹呈现中间宽两头细,裂纹未完全贯穿,见图4(a),在个别点位有裂透且裂透处留有高速流体冲刷的痕迹,见图4(b)。

(a) 裂纹全貌

(b) 各别点位的裂痕

Fig.4 SEM image of the penetrating the crack in the internal channel

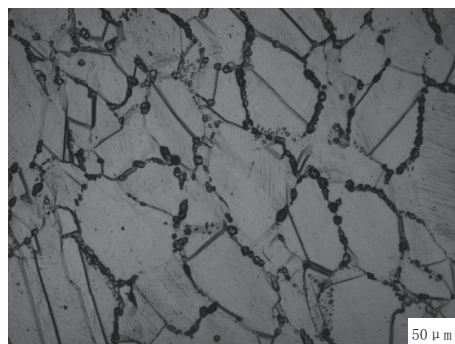
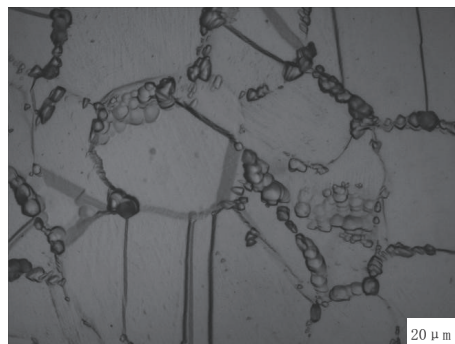
图5 晶界上聚积的碳化铬相

依据ASTMA-262方法A,试验溶液100 g $H_2C_2O_4 \cdot 2H_2O$ +去离子水900 mL,室温下开展晶间腐蚀敏感性试验。试验结果在奥氏体晶界上观察到大量铬的碳化物和腐蚀沟槽,见图5(a)。浸蚀组织分级处于二级、三级间,即晶粒边界有大量沟槽,但没有形成完全环绕晶粒的沟槽,见图5(b)。

(a) 铬碳化物和腐蚀沟槽

(b) 非完全环绕晶粒沟槽

Fig.5 Accumulation of the chromium carbide phase on the grain boundary

通过化学成分分析、拉伸试验、夏比冲击试验、硬度试验来检验钻铤材料性能,结果显示材料各项性能指标基本合格。15-15HS MAX不锈钢材料有较高的晶间腐蚀敏感性,浸蚀组织分级处于二级、三级之间,晶粒边界有碳化铬析出相和大量沟槽,但没有形成完全环绕晶粒的沟槽。为进一步探究穿透裂

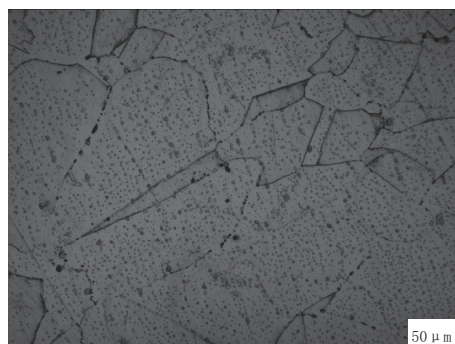
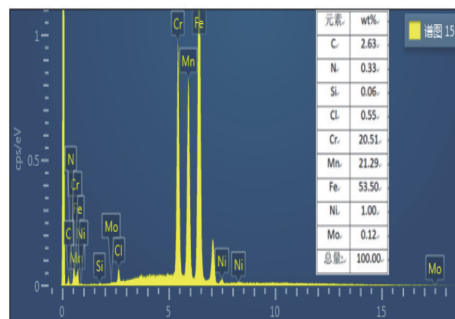
图6 显微组织及能谱分析结果

图6(a)是裂纹附近的显微组织,奥氏体晶界已出现较多的铬的碳(氮)化物析出相,晶内析出相相对较少。为了确定晶界析出相的成份,利用X射线能谱仪测定晶界析出相成分,结果见图6(b),晶界析出相有较高含量的铬元素和碳元素,晶界析出铬的碳化物,会增加15-15HS MAX不锈钢发生晶间腐蚀的敏感程度。

(a) 显微组织

(b) 晶界析出相的能谱分析结果

Fig.6 Microscopic structure and energy spectrum analysis results

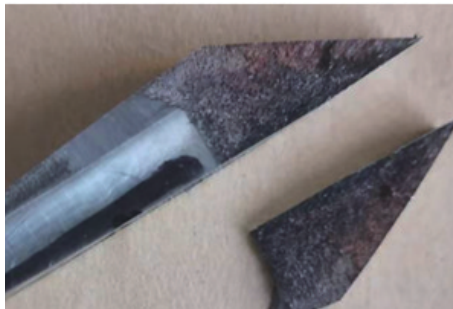
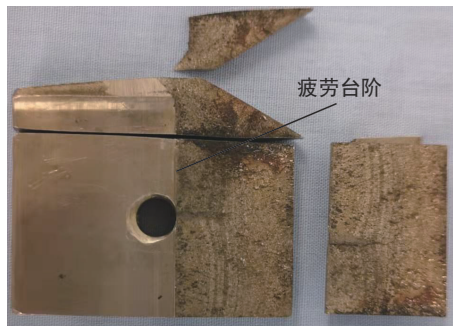
图 7 T 形槽底裂纹掰开后的断口

沿 T 形槽径向掰开穿透裂纹,未经清洗的局部断口颜色较深,有明显的氧化和腐蚀痕迹,见图 7 (a)。用酒精超声波清洗后的断口为典型的疲劳断口,断面平坦,疲劳弧线、疲劳台阶、放射棱线均明显,疲劳扩展方向是由槽底孔边两侧向内流道方向扩展,见图 7(b)。

(a) 断口氧化和腐蚀形貌

(b) 断口疲劳弧线和台阶

Fig.7 Fracture of the T-groove bottom crack after breaking

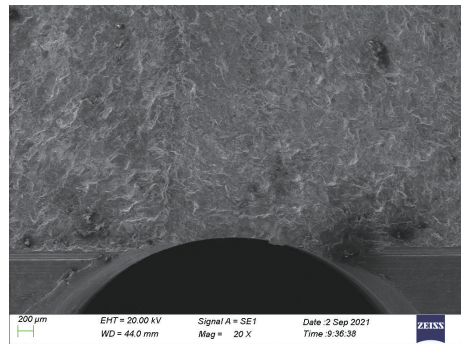
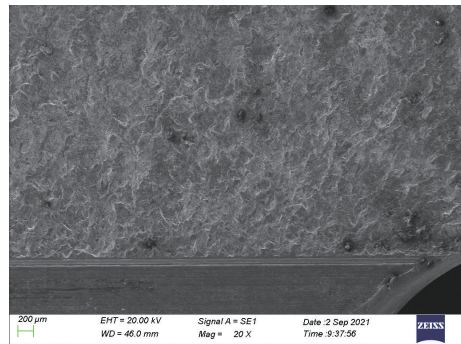
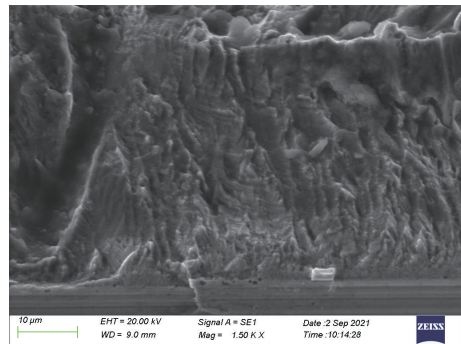
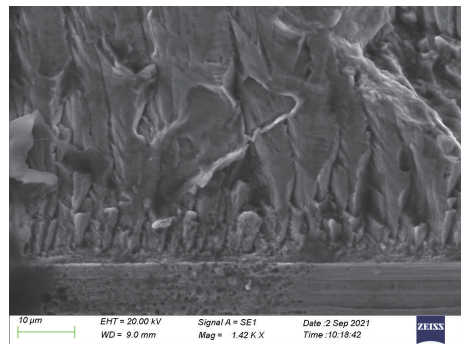
图 8 断口疲劳源区

在扫描电镜(SEM)下观察疲劳源区,疲劳源呈线源多源起始,线源分布在导线通孔边一处疲劳台阶的两侧,即通孔两侧的槽底应力集中的直角边上,且该位置具有明显的放射棱线和加工刀痕;同时个别部位存在密集的点蚀坑,点蚀坑附近有明显的疲劳条带,见图 8。

(a) 通孔边疲劳台阶 (200um)

(b) 加工刀痕和放射棱线 (200um)

(c) 加工刀痕和放射棱线 (10um)

(d) 密集点蚀坑和放射棱线 (10um)

Fig.8 Fatigue source zone of the fracture

穿透裂纹由疲劳引起,疲劳源多起始于T形槽底部无倒角的较高应力集中处,且源区附近有明显的加工刀痕。疲劳条带间距均匀细密(通常在 $1\ \mu\text{m}$ 以内),说明钻铤在工作中除了需承受高强度的拉压、弯折、扭转等交变载荷外,还叠加有高频率的振动应力^[17-18]。疲劳源区和疲劳扩展区出现点蚀坑和腐蚀泥纹花样,其原因为穿透裂纹产生后泥浆进入T形槽引起腐蚀。

(2)T 形槽底部存在很大的应力集中且有加工刀痕,通过优化设计、增加槽底的喷丸强化处理工艺、使连接处形成压应力、提高机械加工质量与精度等措施,能改善此处的应力分布状态并降低应力集中水平。

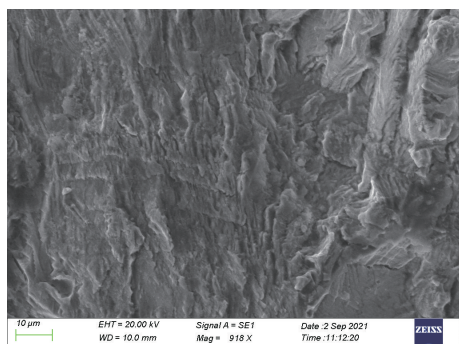
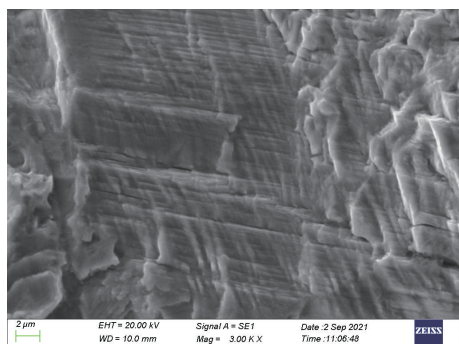
图9 脆性疲劳条带或二次裂纹

观察疲劳扩展区,在疲劳弧线密集的区域均可观察微观脆性疲劳条带和疲劳二次裂纹,有些区域的疲劳条带或二次裂纹的扩展间距很小($<0.5 \mu\text{m}$),见图 9。此外,在疲劳扩展区有泥纹花样,泥纹花样经能谱成分分析,主要含有氧、碳、钙、硅等元

(a) 部位一处的疲劳条带和二次裂纹

(b) 部位二处的疲劳条带和二次裂纹

Fig.9 Brittle fatigue strip or secondary cracks

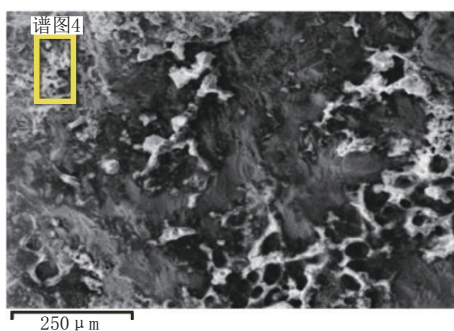
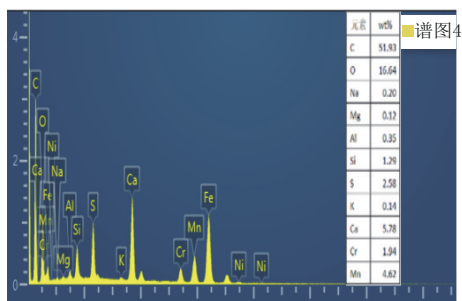
图10 疲劳扩展上的腐蚀泥纹花样及能谱成分分析

素,分析是由钻井泥浆液残留所形成,分析结果见图 10。

(a) 腐蚀泥纹花样

(b) 泥纹能谱成分分析

Fig.10 Corroded mud pattern on fatigue spread and energy spectrum composition analysis

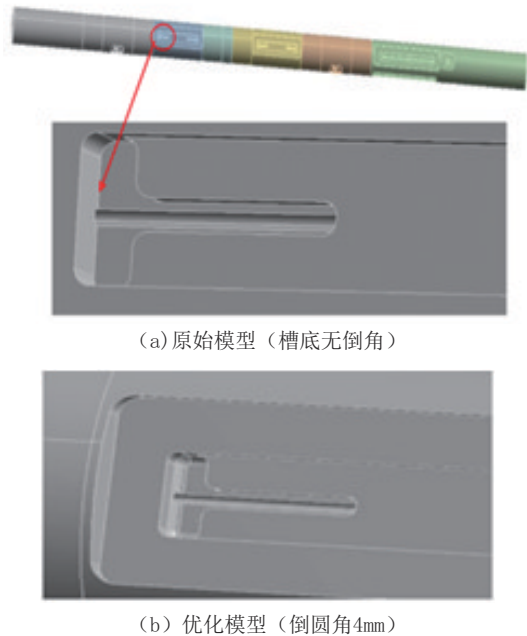
图 11 几何模型

按照产生裂纹部位T形槽的结构形式,仿真对比原始结构模型(槽底无倒角)和优化后槽底倒圆角为4mm模型,见图11。

(a) 原始模型 (槽底无倒角)

(b) 优化模型 (倒圆角4mm)

Fig.11 Geometric model

(4)T 形槽底应进行圆滑过渡和增加一定倒角,

当倒圆角为4 mm时能有效降低槽底的应力水平,降幅近20%。

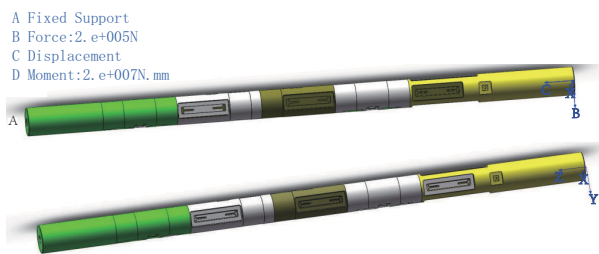
图 12 约束与载荷

根据仪器服役工况施加载荷及约束,选取载工况中对泄漏部位影响最大的载荷形式(弯扭组合)进行计算,仪器所受压力为 200 kN,弯矩为每 100 ft (30.48 m)弯曲 12°,扭矩为 20 kN·m。

在仪器上端面(A)施加固定约束,在仪器下端面上分别施加轴向压力载荷 200 kN,扭矩 20 kN·m,以及弯曲载荷(每 100 ft 弯曲 12°),其中弯曲载荷通过施加 x 方向(垂直于槽底部)位移来控制,两种模型均选用相同约束与载荷(见图 12)。

Fig.12 Constraints and loads

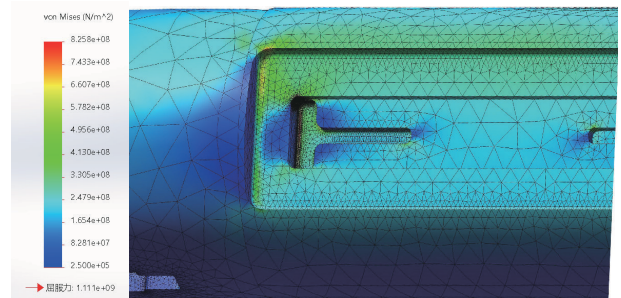
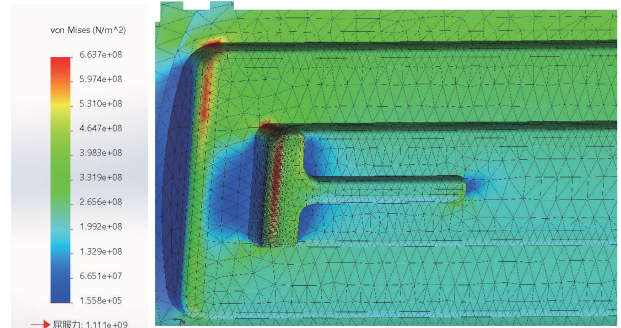
图 13 应力分布

原始模型上整体应力分布见图 13(a),最大 von-Mises 等效应力为 825.8 MPa,最大应力位于槽

和孔边缘交界处。槽底倒角为 4 mm 时,模型上应力分布见图 13(b),最大 von-Mises 等效应力为 663.7 MPa,最大应力位于槽和孔边缘交界处,最大 von-Mises 等效应力较原始模型降幅约 20%,即说明槽底倒圆角能减少应力集中的影响。

(a) 原始模型整体应力分布

(a) 槽底倒角为4mm时模型应力分布

Fig.13 Stress distribution
