湖南明月峰地区水力割刀使用问题研究

摘要:湖南省明月峰地区钻探施工中灰岩、泥岩地层易发生缩径卡钻事故,往往采用套管进行护壁。由于套管下入较深,且便携式钻机起拔能力有限,套管回收困难,采取的方法是使用水力割刀将套管中间割断进行回收。在实际切割过程中,切割套管的成功率不高,主要表现为切割结束后套管仍然无法提出钻孔,切割后的水力割刀易出现刀片崩坏、过度磨损等情况,主要原因为卡点位置判断错误和切割操作不规范。针对切割失败的原因制定了水力割刀的使用注意事项。按照相关注意事项对套管进行切割,可大幅度提高切割的成功率。

Research on the use of hydraulic cutting knives in the Mingyuefeng area of Hunan Province

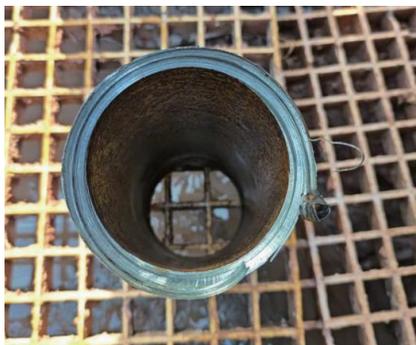
图1 切口断面

经过连续3个点位的切割,套管成功从孔内取出,顺利完成了套管回收工作。取出的套管切口断面平整(见图1),刀片磨损程度不高,可以再次投入使用(见图2)。
