# 岩心钻探漏失地层水泥堵漏技术的实例分析与研究

**摘要:**本研究以山东招平带南段及外围金多金属资源调查评价项目中的 ZK407 孔 1000 m 岩心钻探为例, 分析了胶东地区断裂构造发育背景下, 深部金矿床的钻探技术难题。钻孔位于招平断裂带南端南墅镇青山村, 以破碎带蚀变岩型和石英脉型金矿床为主。在钻探过程中, 遇到了地下水压力失衡、孔内坍塌掉块夹钻、严重漏失和烧钻等事故。为了解决这些技术难题, 采取了套管隔离、调整冲洗液性能护壁、复合材料堵漏、顶漏钻进和水泥堵漏等措施。这些措施有效地解决了技术难题, 实现了预期目标, 为该区深部矿产成矿理论研究及资源勘查提供了合格的地质钻孔和实物岩心资料。本研究结果对于类似地质条件的钻探工程具有重要的参考价值。

## Case study and analysis of cement plugging technology for core drilling in lost circulation formation

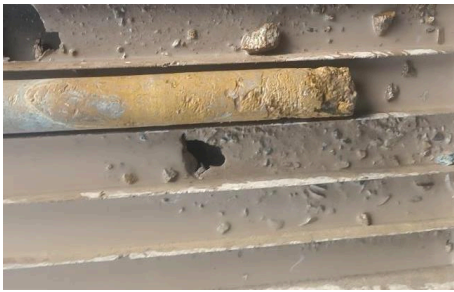
钻进至134.4 m时,钻进速度显著加快,钻机动头快速下降30 cm,泵压消失,孔内不返水。在这种情况下,立即停钻并取心,但由于岩心采取不足(见图3),表明存在漏水层。尽管尝试了膨胀堵漏剂、锯末、锯花、混合堵漏剂、杂草、塑料袋等混合物进行堵漏,效果并不明显。最终,通过顶漏钻进的方式穿过了漏水层,钻进至142.1 m。在地层相对稳定之后,选择水泥封堵方法,并在封堵前测量了当时的水位为34 m。

图3 134.4 m漏水部位岩心

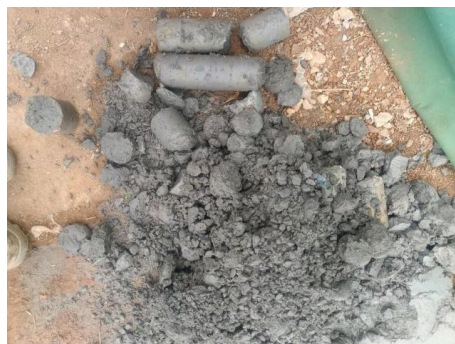
在本项研究中,针对134.4 m深处的水泥封堵作业于5月19日16时进行。在5月20日18时,通过下钻穿透了该孔,并在106 m处遇到了水泥封堵层。在钻进3 m后,尝试打捞内管,但发现水泥凝固效果不佳,因此停止了穿透作业,并继续等待至5月21日早班。随后,再次下钻穿透该孔。在12时,成功穿透了漏水位置,孔内返水情况正常,表明堵漏作业成功。穿透孔的水泥封堵情况详见图5。

图5 134.4 m 透孔水泥

施工中观察到第一次灌浆过程中水泥的凝固时间过长,达到了40 h。为了解决这一问题,在第二次灌注时考虑了添加速凝剂。通过速凝剂的添加,

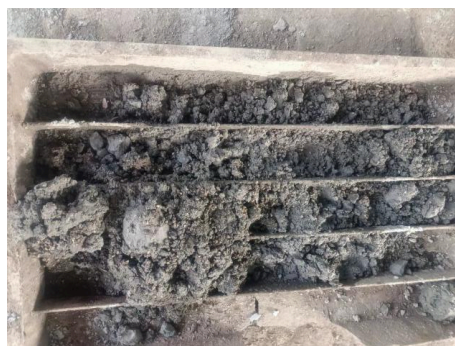
钻穿透了该孔,并在383 m处遇到了水泥封堵层。在钻进3 m后,尝试打捞内管,但发现水泥凝固效果不佳,且水泥中混有部分堵漏材料,导致卡簧座位置的水泥略为干燥。因此,停止透孔,并对打捞的水泥进行了详细的讨论与分析。分析结果表明,水泥在失去流动性后,能够达到堵漏的效果。基于此结论,继续透孔至孔底424.3 m。在完成透孔后,孔内返水情况正常,泵压稳定,表明堵漏作业成功。穿透孔的水泥封堵情况详见图6。

图6 423.3 m 透孔水泥

在第二次水泥堵漏作业中,探讨了采用无固相冲洗液对水泥凝固性能的影响。选择了聚丙烯酰胺作为主要冲洗液,辅以广谱护壁剂和高粘堵漏剂。发现当水泥与冲洗液混合时,水泥的凝固效果并不理想。尽管这种混合物能够实现堵漏效果,但透孔水泥呈现出松散状,并表现出一定的弹性和吸水性。此外,自由水的存在对水泥的硬度产生了负面影响。这些发现对于优化水泥堵漏作业的冲洗液选择和水泥凝固性能具有重要启示。
