# 鞍山国际明珠大厦深基坑支护设计与施工

**摘要:**通过鞍山国际明珠大厦基坑支护工程实例,介绍了地质钻杆在基坑支护中的应用,地质钻杆在基坑支护理正软件计算中代替锚索的成功经验,基坑越冬过程的应急处理,冠梁在深基坑支护中的作用,为今后类似工程提供经验。

鞍山中财置业有限公司投资建设的鞍山国际明珠大厦位于鞍山市站前街、前进路和铁东五道街所夹三角地带(市政府商业密集区附近),该项工程占地面积 2472 m<sup>2</sup>,总建筑面积 99820 m<sup>2</sup>,建筑地上 46 层,地下 3 层,高度 168 m,由中国航天建筑设计院设计,采用筒中筒结构,基础形式为桩(Ø1.6~2.2 m 人工挖孔桩)筏基础。

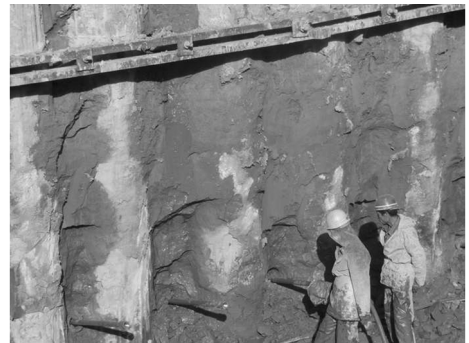
图 3 注浆施工效果图

(2) 使用理正软件 6.0 计算时全部采用钢绞线参数进行计算(因此软件只有钢筋和钢绞线参数), 根据以上计算结果, 在施工时大胆采用 R780 地质钻杆(钻杆直径 50 mm, 壁厚 6.5 mm, 抗拉强度标准值 780 MPa, 拉力值 =  $780 \times 10^3 \times \pi \times [25^2 - (25 - 6.5)^2] \times 10^{-6} = 692.8 \text{ kN}$ , 大于以上设计拉力值)代替钢绞线施工, 因地质钻杆施工时速度快、不易塌孔(直接钻入土层, 不像锚索先钻孔、后安置钢绞线、然后注浆, 并且在成孔时满现场全是泥浆)、注浆效果好(钻孔后直接利用钻杆作为注浆孔直接注浆, 简单快速), 特别是在粘土层中施工时效果较好(见图 3)。

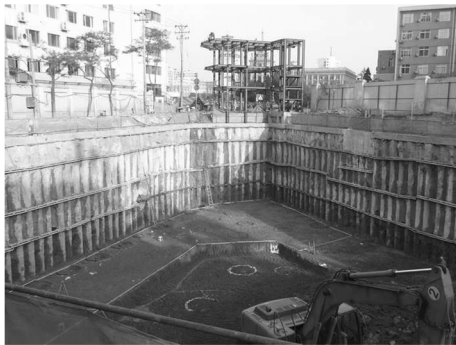
图5 基坑竣工图

(5)考虑场地狭小,塔吊、售楼处等占用场地,在塔吊处改用双排桩并增加一排锚杆,解决了塔吊问题,售楼处建于基坑三角形节点处,基本不影响基坑安全(见图5)。

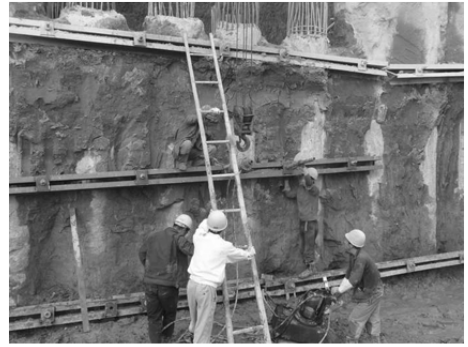
图6 锚杆锁定图

(8)锚杆下料时预留500 mm长钻机施工长度,保证设计长度,遇见有出水的地方安置排水管( $\Phi 100$  mm, $L \geq 600$  mm),减小由于地下水对基坑土压力的影响。锚杆锁定时从腰梁(2根[22a背靠背焊接]两侧向中间锁定,以免受力不均(见图6))。
