# 高速铁路隧道塌方原因分析与施工处治技术

**摘要:**结合某高速铁路隧道 DgK88 + 520 ~ 522 段施工出现掌子面附近拱顶塌方的工程背景,从现场地质条件与设计支护参数等方面分析了塌方原因,并采用数值模拟对比分析了勘查设计与围岩变更后的开挖支护措施引起的围岩变形。结果表明,根据原勘查设计 III a 级围岩确定的开挖方法与支护参数不能有效保证实际围岩条件下的隧道稳定性,而采用围岩变更为 V b 级围岩、三台阶七步法开挖、V b 级围岩复合式衬砌支护的设计,拱顶沉降则可大幅度降低。介绍了塌方处治措施和拱顶沉降监测结果。由于围岩表现为脆性,在塌方后拱顶沉降较小,为确保工程安全,应根据地质勘查与超前地质预报等辅助措施,更为准确地掌握隧道围岩地质赋存条件,确定合理的开挖方法与支护参数。

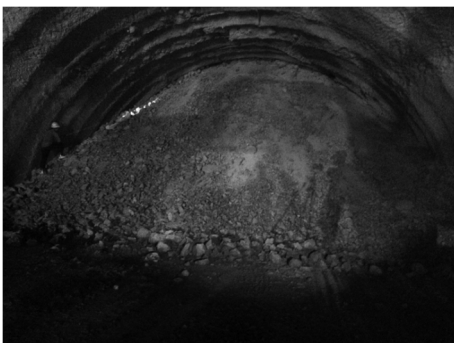
该隧道 DgK88 + 520 ~ 522 段于 2014 年 8 月 14 日凌晨在弱爆作业后出渣完成即将进行喷混作业时,发现拱顶右侧出现掉块现象,随着掉块范围扩大,塌方体堆积并逐渐封堵了掌子面(如图 1、图 2 所示)。塌方段并无涌水渗水现象,塌方体为松散碎裂岩体,强度较低。

图 2 2014 年 8 月 14 日 8:50 塌方体堆积

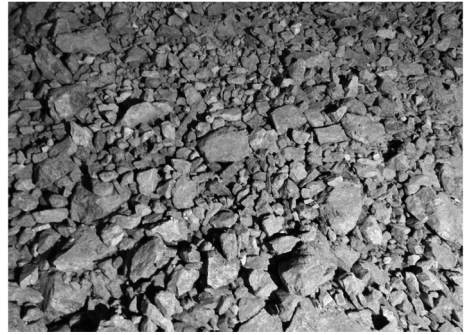
图 3 塌方体松散岩块

根据塌方段现场地质调查, 塌方体为松散的粉质砂岩, 强风化(如图 3 所示)。围岩节理发育, 塌方段拱顶上方存在松散破碎岩体, 岩层被切割为角砾状松散结构, 岩体极其破碎, 岩体间胶结性弱、自稳定性差、强度低, 在施工中极易发生坍塌。此次塌方与这种松散碎裂的变质砂岩有直接关系。
