吴起县黄土崩塌组合治理方案设计与工程施工

摘要:吴起县居宁花园后侧山体存在高陡黄土边坡,在长期降雨及人类工程活动的影响下,形成了崩塌地质灾害隐患。对此,提出了采用削方减载和土钉支护加强坡体稳定性的组合治理方案,并结合治理区实际情况,对分级削坡和土钉支护的各项参数、工艺要求、施工方法等进行了设计。按照设计方案施工结束后,坡体得到了有效加固,达到了治理的目的。

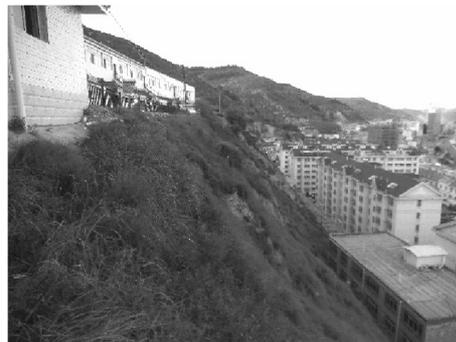
图 1 崩塌隐患体及威胁对象照片

吴起县居宁花园后方临近一黄土山体,小区建设时对该山体坡脚进行了开挖,形成了坡高 41 m、坡长 105 m 的高陡黄土边坡,其中坡体下部 25 m 高度坡角近乎直立,上部 16 m 高度坡角约 55°。在坡体上方距离边缘 3 m 处和坡脚处均修建有民房,人类工程活动强烈。由于在长期降雨及人类工程活动的影响下,原有坡体的稳定性遭到了破坏,形成了崩塌地质灾害隐患。治理前,该坡顶道路围墙已产生变形裂缝,部分区段已发生垮落。崩滑体直接威胁坡顶上方一排 2 层楼房和坡脚下一栋 5 层楼房、一排 2 层楼房,威胁 25 户、70 人、51 间房,危险性大。崩塌隐患体及威胁对象见图 1。

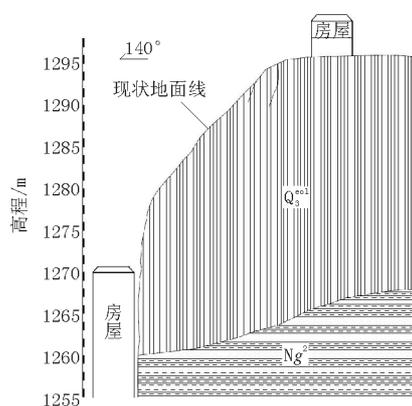
图 2 工程地质剖面示意图

治理区工程地质剖面如图 2 所示,地层自上而下分述如下。

(1)第四系上更新统风积黄土(Q_3^{col}):褐黄色、浅黄色,稍湿,岩性以黄土状粉土为主,可见零星钙质结核,垂直节理较发育,土质疏松,厚度 35.2 m。

(2)新近系甘肃群上岩组弱胶结泥岩(Ng^2):灰绿色、灰白色,局部呈黄绿色,多以互层形式出露,无钙质层,结构致密,成岩作用由下向上变差,易风化,为透水性差的相对隔水层,遇水软化后呈软塑状态,失水后易干裂。坡脚出露处厚度 5.8 m。

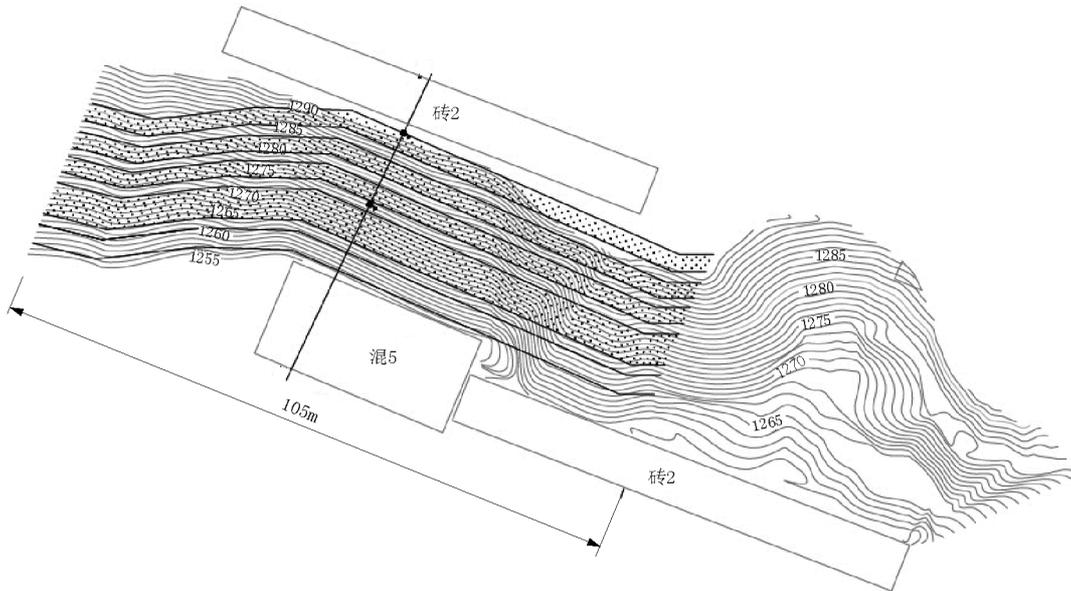
图 3 土钉支护平面布置示意图

坡面支护采用土钉墙处理,土钉墙共设置 24

道。水平间距均为 1.5 m;竖向间距:第一级~第三级边坡竖向间距均为 1.5 m,第四级边坡竖向间距为 2.0、1.5、1.5、1.5 m。土钉长 9 m,孔径 130 mm,拉杆采用 1 根 $\text{Ø}22$ mm 钢筋。锚孔注浆采用 PO42.5 纯水泥浆液,水灰比 0.5,注浆压力 0.5 MPa。坡面网筋采用 $\text{Ø}6.5$ mm 钢筋,网筋间距 $200\text{ mm} \times 200\text{ mm}$,锚头之间加筋箍筋用 $\text{Ø}14$ mm 钢筋纵横交叉焊

连接牢固。面层采用 C20 砼喷射,厚 100 mm。下部的基岩(泥岩层)采用土钉喷射砼处理,土钉采用长 1.5 m、 $\text{Ø}22$ mm 钢筋,水平间距均为 1.5 m,竖向间距 0.5、1.5、1.5 m。

土钉支护方案平面布置图见图 3、立面布置图见图 4、剖面布置图见图 5。

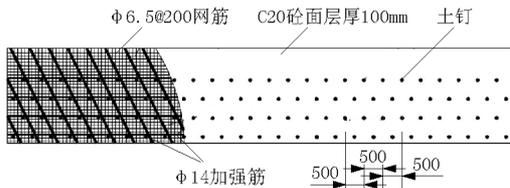
图 4 土钉支护立面布置示意图

为了确保边坡的稳定性,设计结合地层分布情况采用分级卸载。治理段从坡脚以上 7.3 m 处自下而上分四级放坡,均为土质边坡,第一级边坡坡高 13 m,坡率 1:0.4,在坡脚设置 1.5 m 宽平台;第二级边坡坡高 6.5 m,坡率 1:0.4,在坡脚设置 1.7 m 宽平台;第三级边坡坡高 7 m,坡率 1:0.4,在坡脚设置 1.5 m 宽平台;第四级边坡坡高 7.2 m,坡率 1:0.4,在坡脚设置 1.8 m 宽平台。

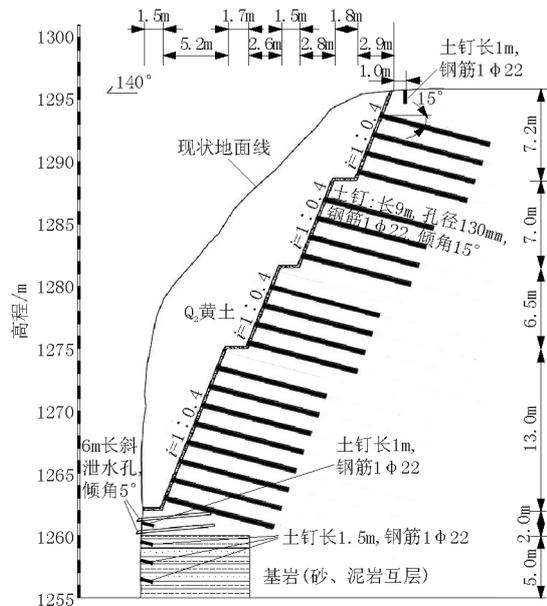
图 5 土钉支护剖面布置示意图

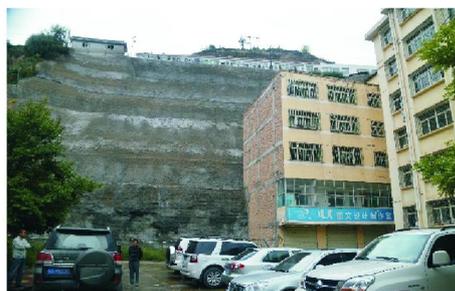
图6 边坡治理后全貌照片

通过监测,居宁花园后山体崩塌隐患经削方减载+土钉支护组合方案治理后趋于稳定,其变形在安全允许范围内,达到了预期的治理目的。治理后全貌见图6。
