福建平和县西环路滑坡防治工程 勘察实践与稳定性分析

摘要:滑坡是重大地质灾害之一,严重危害着人类的生命和财产安全。滑坡防治工程勘察是滑坡防治设计的重要基础工作。本文针对福建省平和县西环路滑坡防治工程开展了滑坡区工程地质测绘与调查,结合工程地质钻探成果,分析了滑坡的成因、滑坡稳定性计算及评价,提出了合理的防治措施。推测滑动面位置,确定岩土设计参数,选择合适的安全系数,对滑坡防治工程的综合治理至关重要。

Site investigation and stability analysis for landslide control along Xihuan Road, Pinghe County, Fujian Province

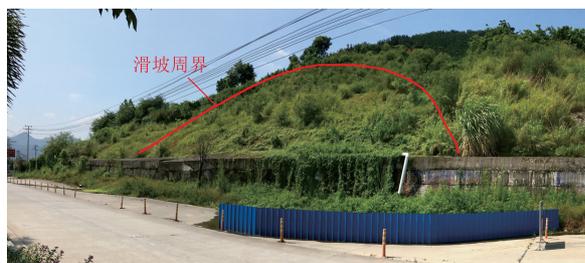
滑坡区地貌上处于剥蚀丘陵,地形起伏较大,呈圈椅状(滑坡全貌见图 1)。山体自然坡度一般为 $11^{\circ}\sim 38^{\circ}$,局部较陡可达 45° ,地势近南西向北东倾斜。附近未见基岩裸露,植被发育一般,多为柚子林、杂木。坡面见有水流冲刷现象,坡体修筑有 2 条环山土路及若干简易砖瓦房。坡面及平台排水沟多处见有多条不规则拉张裂缝,裂缝宽度 5~10 cm 不等,长度 0.5~2 m 不等,滑坡后缘已形成错台高约 4.50 m(滑坡后缘错台见图 2)。坡脚下部西环路挡墙处已产生变形、破坏,挡墙错位段长度约 20 m,中心最大错位约 1~2 m,两侧墙体开裂宽度约 20~30 cm,挡墙外侧路面已隆起、变形(坡脚挡墙裂缝见图 3)。已有的变形破坏特征是分析边坡岩体失稳破坏机制以及预测变形发展趋势的重要依据^[5]。根据现场调查,该滑坡类型属于推移式滑坡,系由上部岩土层滑动,挤压下部变形产生。以上迹象表明坡体处于不稳定的蠕滑状态,在强降雨和地面车辆荷载振动等诱发因素的作用下将进一步发生滑动。

图 1 滑坡全貌

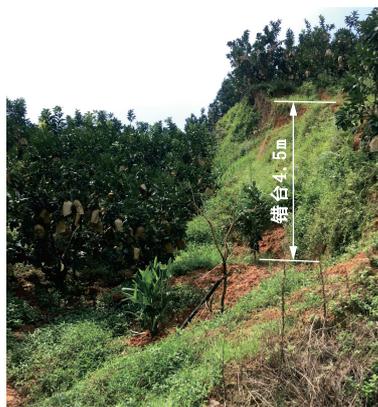
图 2 滑坡后缘错台

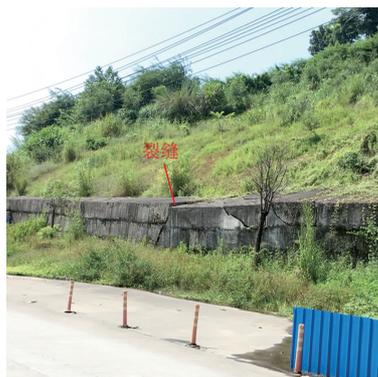
图 3 坡脚挡墙裂缝

(1) 坡脚挡墙已开裂变形, 拆除原有挡墙, 进行重建。

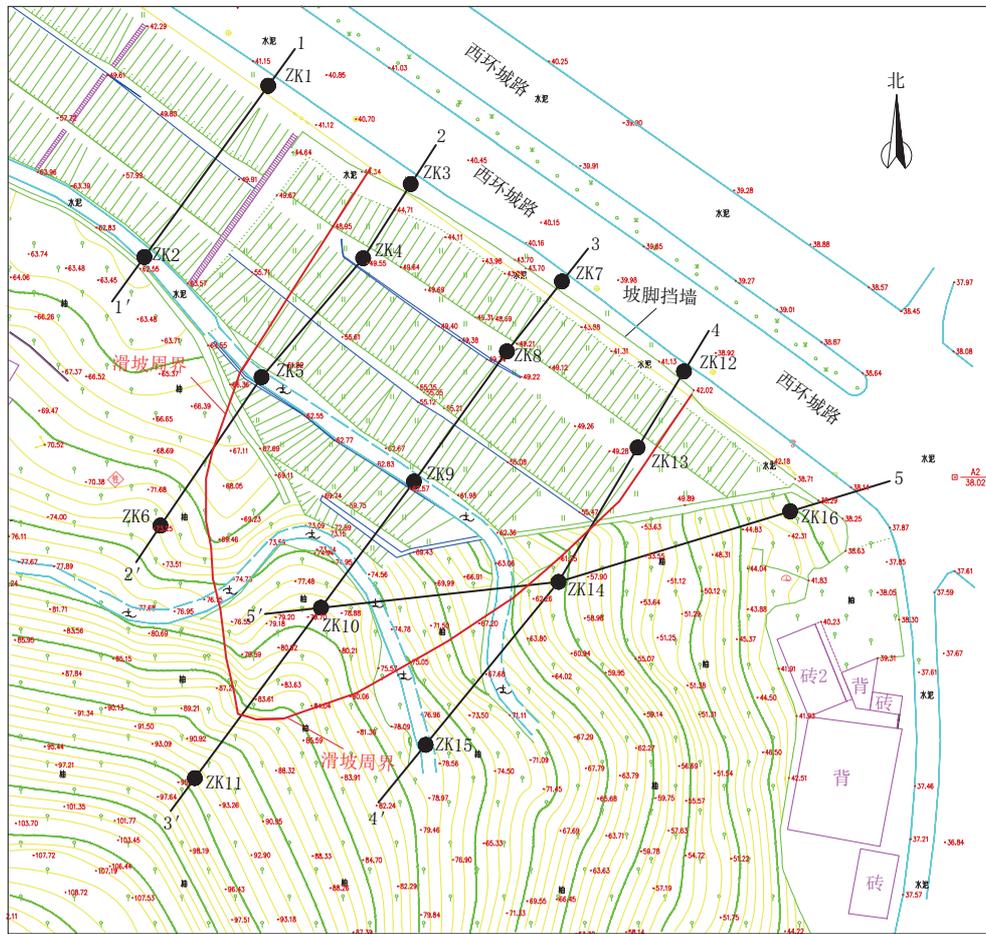
—2016),采用主辅剖面法布置勘探线,纵向沿主滑方向布置勘探线,主辅勘探线间距为 30~35 m,主辅勘探点间距为 18~45 m。横向勘探线布置在滑坡中部至前缘剪出口之间,在防治工程实施部位。该边坡共布置 16 个钻孔,钻孔深度 20.20~42.90 m,总进尺 464.05 m。勘探点平面布置见图 4。

图4 勘探点平面布置

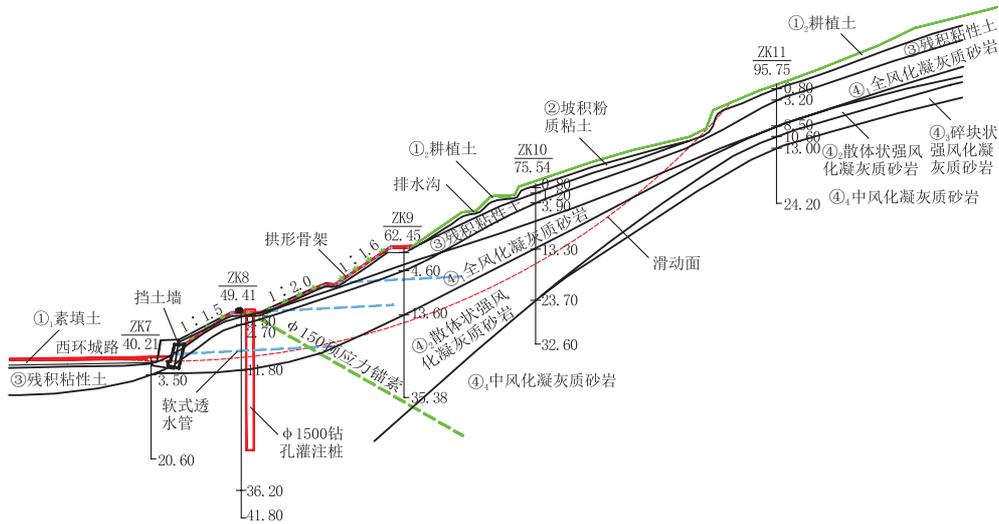
风化凝灰质砂岩、④₂ 散体状强风化凝灰质砂岩、④₂₋₂ 散体状强风化凝灰质砂岩软弱夹层、④₃ 碎块状强风化凝灰质砂岩、④₄ 中风化凝灰质砂岩、⑤₁ 全风化花岗岩、⑤₂ 散体状强风化花岗岩。3—3'地质典型剖面图见图 5。

图 5 3—3'地质典型剖面(滑坡防护建议剖面,深度单位为 m)

根据边坡岩土体分布特征及坡体裂缝的发育特征等分析,确定3-3'剖面为主滑动方向,坡体中主要的软弱结构面为坡积层及全、强风化凝灰质砂岩中的顺坡向节理裂隙面,由于节理裂隙发育,岩体破碎,判断边坡的滑动面形状为圆弧形。坡体后缘出现明显的拉张裂缝,前缘存在明显的剪出口或鼓胀,可见目前滑动面已经贯通,形成了统一的滑面^[11]。

根据地形地貌、地层结构及边坡中部的裂缝发育特征分析,以及边坡软件电算对其滑坡体中部剖面图3-3'进行稳定性计算,边坡稳定性计算结果见表2。

剖面号	天然工况		饱和工况	
	安全系数	稳定状态	安全系数	稳定状态
3-3'	1.002	欠稳定	0.959	不稳定

根据计算结果,3-3'剖面在天然工况下处于欠稳定状态,在饱和工况下处于不稳定状态。从现场勘察和稳定性计算结果判定,该边坡处于蠕滑阶段,已严重威胁坡脚道路的行车安全,急需进行治理。
