东庞矿奥灰含水层多分支水平孔卡埋钻事故处理

Treatment of the drill rod sticking and burying incident in a multi-branch horizontal drilling in the Ordovician limestone aquifer of Dongpang Mine

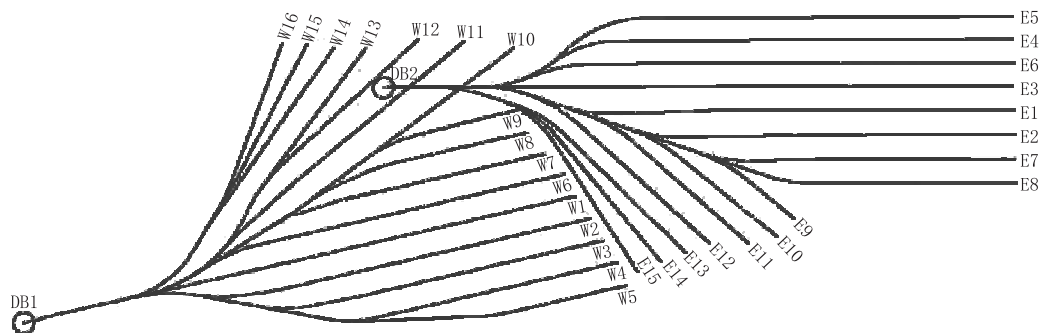
图 1 工程施工设计钻孔轨迹平面投影示意图
Fig.1 Plan projection of designed wellbore trajectory

量 23000 m。工程施工设计井身轨迹平面投影示意图如图 1 所示。目前该项目 2 个井的直井段、造斜段已完工, DB2 井分支孔已完工 2 个。DB2 - E3 是

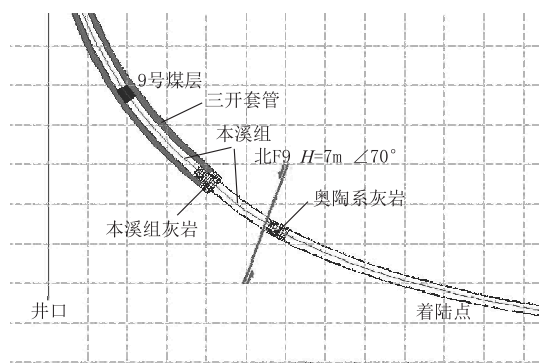
图 2 造斜段的钻孔结构及轨迹剖面示意图
Fig.2 Wellbore structure and trajectory profile of the build-up section

DB2 井施工的第一个水平孔, DB2 - E3 造斜段的钻孔结构及轨迹剖面示意图如图 2 所示。

根据工程施工设计, 钻孔需要下 3 层保护套管, 一开采用 $\varnothing 444.5$ mm 钻头开孔进入基岩层段 10 m, 下入 $\varnothing 339.7$ mm \times 9.65 mm 石油套管; 二开采用 $\varnothing 311.1$ mm 钻头开孔施工至 2 号煤采空区底板下 20 m, 下入 $\varnothing 244.5$ mm \times 8.89 mm 石油套管; 三开进入造斜段, 采用 $\varnothing 215.9$ mm 钻头施工至奥灰顶界面以下 2 m, 下入 $\varnothing 177.8$ mm \times 9.19 mm 石油套管, 每级套管必须用水泥做永久性固封; 四开采用 $\varnothing 152.4$ mm 钻头裸孔钻进, 进入奥陶系灰岩顶界面下 25 m, 进行水平或似水平分支孔钻进。钻进过程中若遇到断层、陷落柱等地质构造导致井眼漏失时, 起钻注浆封堵漏失层段。待注浆完成后下钻扫水泥, 继续钻进直至终孔。每级入井套管均为从井口开始, 下至孔底, 俗称“通天”套管。
