福建煤田复杂钻孔漏失治理的实践与探讨

摘 要:针对福建煤田地层及其钻探特性,简要分析钻孔漏失的危害,在回顾、总结福建煤田钻孔漏失治理情况的基础上,探讨进一步解决复杂钻孔漏失治理难题的思路与对策。

Practice and Discussion of Leakage Control of Complicated Drilling in Fujian Coalfield/LI Hong (No. 2 Geological Exploration Team of Fujian, Yongan Fujian 366000, China)

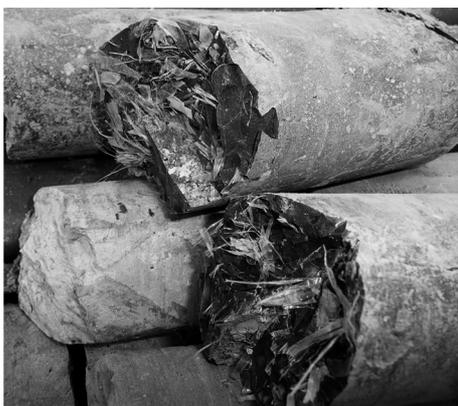
图1 漳平东山崎矿区 ZK7001 孔 258~267 m 孔段堵漏水泥心
(问题:纤维材料过于粗大,混合不均)

①堵漏材料颗粒太大或太小,无法进入或充填裂隙、孔隙、孔洞等漏失通道,如图1所示为纤维材料过大;
