# 宁夏彭阳草庙地区煤田钻探防漏堵漏技术研究与应用

**摘要:**彭阳草庙地区是宁夏南部山区深部煤炭资源勘查的重要地区之一。在钻探过程中,多数钻孔都遇到不同程度的漏失问题,部分钻孔由于漏失诱发了孔内事故或机械事故,最终导致报废。在现场调研的基础上,针对不同漏失地层的防漏堵漏对策进行了分析;通过室内试验评价得到对应的防漏堵漏配方与实施细则;在以 ZK7-1 孔为代表的多个钻孔展开现场试验,效果良好,可在该地区或国内类似地区进行推广。

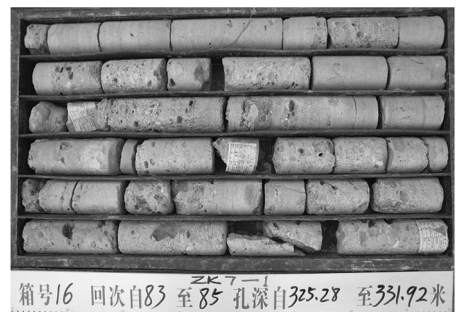
图1 ZK7-1孔砾岩岩心

经现场调研,在彭阳县草原地区的煤田钻探中,在黄土层与基岩交界处、砾岩层(图1)、粉砂岩层(图2)等地层中均存在不同程度的漏失问题。漏失量一般从 7~8 m<sup>3</sup>/d 到 40 m<sup>3</sup>/d 不等,情况严重时甚至有完全漏失(不返水)的情况发生。

这种漏失多发生在渗透性良好、孔隙度大的砂岩及砂砾岩地层中,其中的岩石颗粒较粗,颗粒之间未胶结或胶结差。其漏失量较小,漏速 $< 10 \text{ m}^3/\text{h}$

(如ZK7-1、ZK27-1、ZK11-2孔);当胶结性不好时,漏失后也可能诱发垮孔事故(如ZK11-2孔)。对于这种地层,钻进时应采用优质粘土造浆,适当提高泥浆粘度,降低泥浆失水量,在漏失层上部50 m左右在泥浆中加入锯末和马粪等堵漏材料,将普通泥浆转化为防漏泥浆进行钻进。

这种漏失的漏失通道是大的孔隙洞穴及大的裂缝。发生裂缝性漏失时钻速变快,有蹿跳现象,甚至钻具放空,随后发生井漏,漏速一般为 $20 \sim 100 \text{ m}^3/\text{h}$ (如ZK7-1)。针对这种漏失,应首先采用灌注水泥浆的方法(水泥浆中可加入适量的速凝剂,以缩短候凝时间),然后采用防漏泥浆进行钻进,直到恢复正常钻进。此外还可采用网袋水泥法、脲醛树脂水泥球法和粘土水泥球法等堵漏措施。

在钻进至孔深 265 m 处发生漏失,已采用水泥堵漏成功;钻进至 537 m 时,在砾岩地层发生漏失(失返),钻具有放空现象,井队随即在泥浆中加入 20%~30% 锯末后(泥浆密度 1.2 kg/L 左右、粘度 60~70 s),仍然全部漏失,孔内无水位。
