兰渝铁路深孔钻探沉渣处理

摘要:孔内沉渣厚时会造成下钻不到底或埋钻事故,严重影响钻探的正常进行。介绍了兰渝铁路工程地质勘察孔深850 m的西秦岭3号孔沉渣处理过程,总结出一些在破碎地层沉渣事故处理的经验和措施,为类似事故提供借鉴。

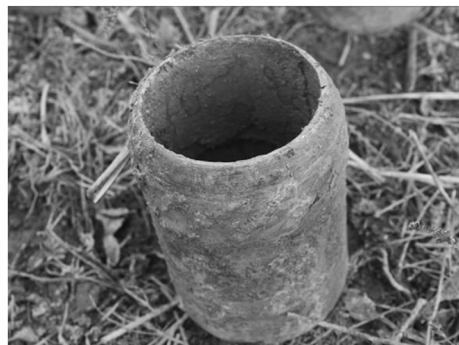
分析原因是含碳质千枚岩,岩层产状近乎直立,片理发育,遇水后变得很酥、糟,岩层中云母等软质矿物成分大量剥落并随泥浆返出地面,岩层中的石英岩脉块在失去支撑后掉入孔底,并大量富积,钻具透孔时如同在流砂中,可透下去,提钻后孔深又回到原位,同时乳白色的石英岩块坚硬、研磨性强,用金刚石钻头很难磨碎,新钻头下入孔内数小时便会磨损掉,稍不注意钻头和扩孔器之间会被割断而使钻头掉入孔内,孔内先后掉入多个钻头、管靴、扩孔器等钻具(图 1),可以说钻孔又遇到了新的“瓶颈”。鉴于这种情况,采取了灌水泥固住孔内沉渣,然后再处理沉渣的方案。由于地处山区偏远地带,交通运输不便,等水泥到位时,钻孔已坍塌至 590 m,灌完水泥 4 日后,孔深已坍塌至 555 m,而且出现了 636 和 590 m 处相同的情况,反复透孔,提钻后又回到原处的现象,灌注水泥的方案可以说是已经失败。

图 1 磨损割断的扩孔器

经认真分析,要顺利处理下去,首先要做好护壁工作,让孔壁在一定程度上保持稳定,阻止孔内状况

的进一步恶化。其次,采取有效的办法,使孔内沉渣能顺利处理上来。措施是配制低固相优质泥浆,增大泥浆的粘度,提高护壁和携渣能力。采用的泥浆配方是:清水+膨润土+烧碱+CMC;泥浆性能:粘度60~80 s,密度1.10 kg/L,失水量12 mL/30 min,采用小2级的S75绳索取心钻具进行冲孔,增大钻孔环状间隙,以利于大的岩块能冲出地面。本措施实施后,先后处理掉555~580、590~603和630~640 m 三处地层破碎、沉渣富积的孔段,冲出沉渣约1 m³,冲出的岩块以 ϕ 5 mm左右的石英颗粒为主(图2),最大直径25 mm。最后终于将 ϕ 89 mm套管下至642 m地层较完整孔段。

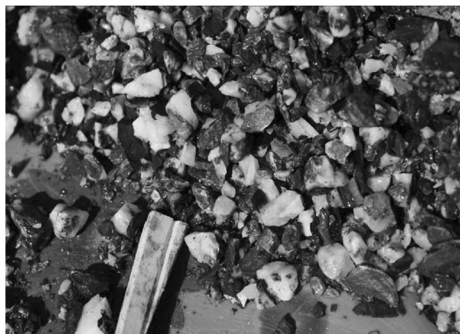
图2 泥浆携带上来的沉渣

(1)采用优质稠泥浆冲孔(密度1.10 kg/L,漏斗粘度60~80 s),携渣能力强,600多米孔深最大可携带 ϕ 25 mm的岩块,泵压不大,最大泵量时泵压2 MPa左右。缺点是岩屑、云母片等细颗粒不能沉淀,堵泵严重,如现场有除砂设备效果会更好。
