高聚合物复合堵水浆材在岩溶地区深孔帷幕灌浆中的应用

摘要:以云南省某水电站右岸抗力体涌水处理工程为背景,详细介绍了深孔帷幕灌浆遇到溶腔大流量高压高流速涌水的特殊情况后引进高聚合物复合堵水浆材(C-GT 堵水浆材)进行处理的技术特点及施工过程。为岩溶地区工程涌水处理提供了新的材料选择及处理方式,可对类似工程提供借鉴。

Application of high polymer composite water blocking slurry in deep hole curtain grouting in the karst area

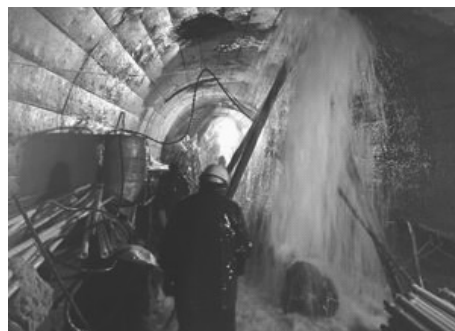
本次帷幕钻孔施工过程中,主要出水点分布在 3 个区域,涌水深度 80~110 m,测得水压 0.21~0.25 MPa,最高涌水水柱高度约 3 m,详见图 1、表 1。

图 1 帷幕钻孔涌水情况

处理措施:按照帷幕施工要求,首先采用普通水泥浆材料灌注,灌注过程中采用以下工艺进行处理^[9]。

(1)采用低压、浓浆、限流、限量、间歇等措施。

间歇复灌多次仍未能结束后,在浆液中掺入水玻璃及氯化钙进行灌注、添加麻丝或使用水泥砂浆灌注。

但施工过程中运用上述手段未能达到理想效果,原因在于添加剂掺入量较小而深部流速较大时,无法控制其漏量;添加剂掺入量较大时,若下射浆管灌注,则容易堵塞射浆管,无法有效灌注渗漏通道。若全孔灌注,则在孔内水压作用下,必在上部孔道局部堵塞形成临时水泥塞,浆液不能顺利到达深部涌水位置。以上情况均体现为扫孔后揭露孔内涌水情况未能改善^[4]。

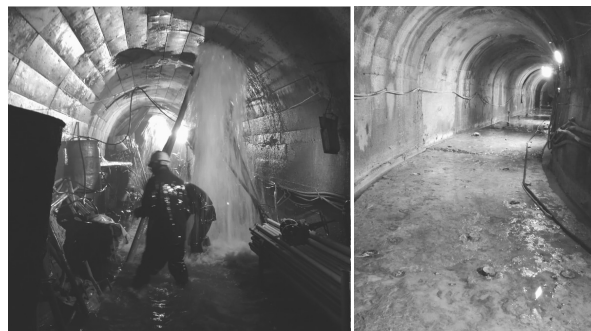
C-GT1 堵水浆材首先于检 4 附近涌水量最大的 YGKT-19 号孔进行试灌,成功封堵后运用于 F₁₂ 断层附近区域分步灌注 YGKT-23~29 号孔和 WMBQ II-8、II-9、III-8 及 III-9 号孔,最后灌注 F₃₉ 断层附近区域的 WMBQ-7 号孔,完成了帷幕中深孔涌水的处理。其中,在 F₁₂ 断层影响区域灌注过程中,原主要涌水点(渗漏点)数量逐步减少,下游涌水量显著降低。灌浆情况对比详见表 3,右岸

1340 m 灌浆廊道灌浆前后对比见图 2。

图 2 右岸 1340 m 灌浆廊道灌浆前后现场照片
Fig.2 The photographs of the 1340m grouting gallery on the right bank before and after grouting

本次运用 C-GT1 堵水浆材对深孔涌水的帷幕孔进行灌注后,效果显著。对施工帷幕涌水部位的上下游位置进行钻孔复查及水泥浆灌注补强,均检查合格。
